Superjet – Anatomie eines Flugunfalls

er 5. Mai 2019 war ein schwarzer Tag für die russische Luftfahrt. Auf dem Flughafen Moskau-Sheremetyevo verunglückte ein moderner Sukhoi Superiet 100 der Aeroflot, 40 Passagiere und ein Crewmitglied kamen bei dem Unfall ums Leben. Das Flugzeug hatte nach einer extrem harten Landung Feuer gefangen. Was als ganz normaler Arbeitstag begonnen hatte, endete 28 Minuten nach der Startfreigabe in einer Katastrophe. Mit beispielhaftem Tempo hat sich die russische Untersuchungskommission an die Arbeit gemacht. Bereits am 14. Juni 2019 wurde ein 100-seitiger Zwischenbericht veröffentlicht, in dem alle bis dahin bekannten Fakten, Flugschreiberauswertungen und Voice-Recorder-Aufzeichnungen zusammengefasst sind. Der Bericht ermöglicht schon jetzt, für Piloten wichtige Abläufe zu erkennen, die bei Flugunfällen leider öfter eine Rolle spielten...

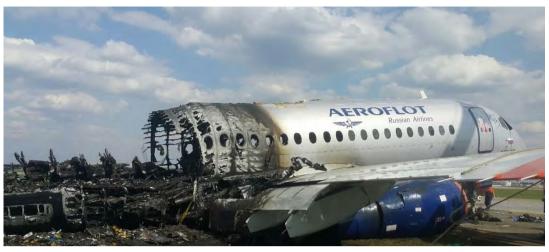
Superjet nach dem Unfall. Über die beiden vorderen Ausgänge war die Evakuierung erfolgt. Der Ausgang wurde erst später wieder geschlossen. Foto: Interstate Aviation Committee MAK, Zwischenbericht

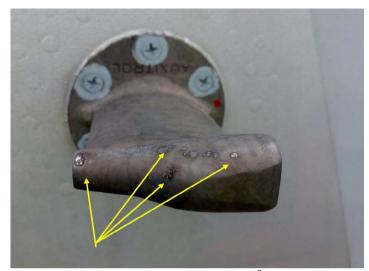
Rechter Temperatursensor mit Spuren des Blitzschlags. Ähnliche Spuren wurden am vorderen Rumpf und am rechten Ice Detector gefunden. Der Zerstörungsgrad des Flugzeugs ließ eine weitere Begutachtung nicht zu.

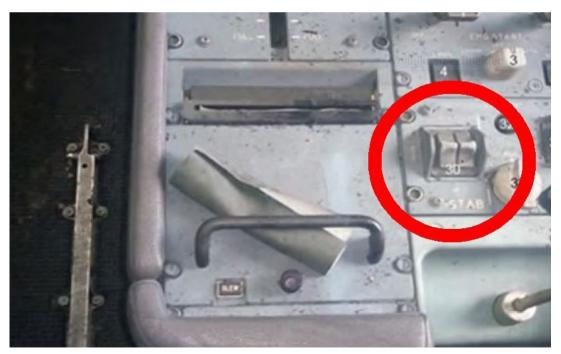
Die mit Verbrennungsrückständen bedeckte Mittelkonsole des Unfallflugzeugs mit den Stabilizer Trim Switches. Links eine Sitzschiene des Kapitäns-Sitzes. Die Nummern im Foto wurden von der Untersuchungskommission als Referenz hinzugefügt.

Der Kapitän trimmte das Flugzeug während dem Klappenfahren noch aus, danach nicht mehr (bis auf einen einzigen kurzen Trim-Input). Die Trimmung war zu weit vorne, was

der Kapitän durch ständiges Ziehen am Sidestick ausgleichen musste. Dass er das nicht bemerkt hat, lag u.U. am hohen Stresslevel und den geringen Steuerkräften, die für den federbelasteten Sidestick nötig waren. Der Copilot konnte den Miss-Trim nicht erkennen. Zum einen gibt es im Superjet wie bei Airbus - keine Trim-Anzeige und auch keine Anzeige der Höhenruderposition. Ob der Sidestick des anderen Piloten ausgeschlagen ist oder nicht, kann man bei Fly-by-Wire-Flugzeugen mit dieser Technologie nicht erkennen. Bei einem Flugzeug mit herkömmlicher Steuerung würden beim Pilot Monitoring sämtliche Alarmglocken läuten, wenn ein Anflug mit ständig gezogener Steuersäule durchgeführt würde.

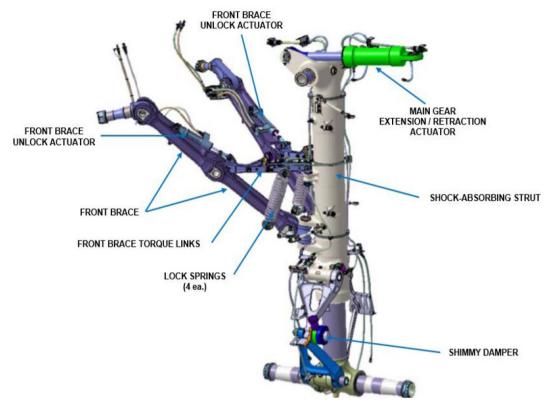
Entgegen diesen Verfahren wurde in Moskau kein Go-around eingeleitet und auch der Sidestick nicht in der Aufsetzposition gehalten. Dadurch, dass der Sidestick voll nach vorne gedrückt ist, rotiert das Flugzeug ebenfalls nach unten, mit mehr als 10% auf minus 4° Pitch. Unmittelbar vor dem zweiten Aufsetzen (2,2 Sekunden nach dem ersten) zieht der Kapitän den Sidestick ganz nach hinten durch. Das Flugzeug rotiert entsprechend, erreicht eine Nose-up-Rotationsrate von 25°/s und schlägt mit mindestens ("no less than") 5,85g auf die Landebahn. Die Untersuchungskommission geht davon aus, dass die Safety Shear Pins⁶ im Hauptfahrwerk zu diesem Zeitpunkt gebrochen sind.

⁶⁾ Dieses Sicherheitsmerkmal soll verhindern, dass gewaltsam zerstörte Hauptfahrwerksbeine die Tragflächentanks aufreißen. Brechen die Pins, soll das Fahrwerk einknicken, ohne die Integrität der Tanks zu beeinträchtigen.

Struktur des Superjet-Hauptfahrwerks. Die Sicherheitsfeatures sind für eine einmalige Überlastung entworfen worden. Ein zweimaliges Aufschlagen des Fahrwerks wie in diesem Fall ist bei keinem Flugzeugdesign berücksichtigt.
