Unstabilisiert in den Tod

Für manche Katastrophen braucht man zwei Piloten

von Flugkapitän Peter Klant – Juni 2020

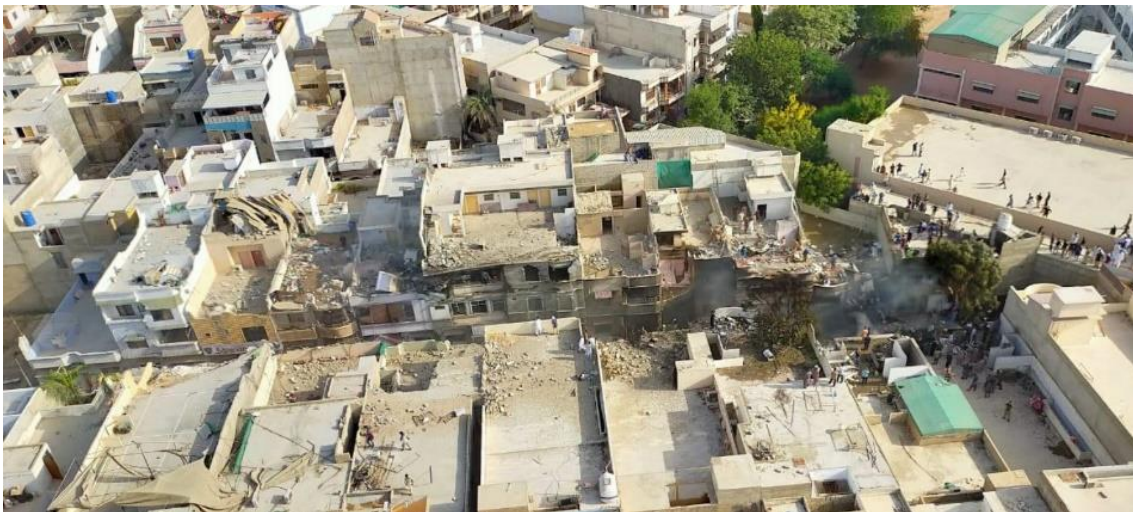
Straße der Verwüstung: In diese schmale Gasse stürzte der A320 der PIA von links nach rechts nach dem Ausfall beider Triebwerke.¹

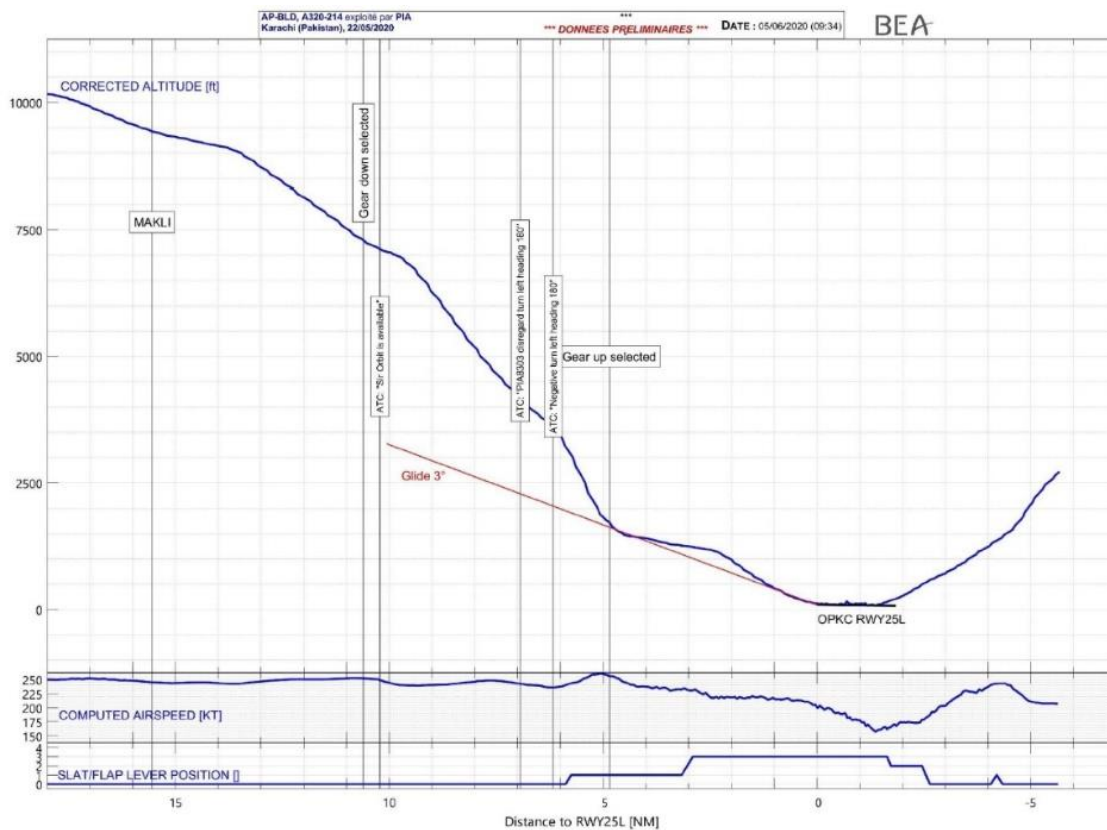
Ausgewählte Parameter des Flight Data Recorders³

Der Flug PK-8303 wurde von "Area Control Karachi East" für die Standard Arrival Route "Nawabshah 2A" freigegeben. Vorgesehen war das ILS 25L. Später erfolgte die Freigabe direkt nach MAKLI, einem Wegpunkt bei 15 DME auf dem Radial 075 der Karatschi VOR. Die Höhenfreigabe war zuerst FL 100, dann FL 050. Der Flug wurde an "Karachi Approach" übergeben und über MAKLI kam die Freigabe runter auf 3.000 Fuß. Das Gelände im Anflugsektor ist flach.

Über MAKLI - 16 NM vor der RWY 25L - war die Maschine mit 9.780 Fuß viel zu hoch und immer noch 245 Knoten schnell. Der „OPEN DES“ Mode wurde angewählt (Thrust: Idle - Pitch: to maintain selected speed), dann der Autopilot ausgeschaltet und die Speedbrake ausgefahren. Der Fluglotse erkannte das Problem von selbst und bot Hilfe an. Er fragte: „confirm track mile comfortable for descend“ und erhielt offenbar keine Antwort (Aus 10.000 Fuß benötigt ein Verkehrsflugzeug noch etwa 33 Meilen bis zum Touchdown).

11 NM vor der Landebahnschwelle wurde „Gear Down“ selected, bei einer Speed von etwa 250 Knoten, was dem absoluten Limit für das Ausfahren des Fahrwerks entspricht. Gleich darauf wurde von „Karachi Approach“ ein Vollkreis angeboten: „Sir, Orbit is available“. Auch dieses Angebot wurde ignoriert. Bei 10 NM vor der Schwelle war die Crew immer noch 3.800 Fuß über dem Gleitweg. Bei 7 NM - und immer noch 2.000 Fuß zu hoch - reichte es dem Fluglotsen und er wies die Crew an, den Anflug abzubrechen. Dabei verwendete er nicht die Standard Phraseologie, die gewesen wäre ‚PIA 8303 go around‘. Stattdessen gab er die Anweisung: „PIA 8303 disregard turn left heading 180“.

Etwa 4,8 NM vor der Landebahnschwelle wurde der Glideslope von oben intercepted. Die Speed betrug 243 Knoten. Nun wurde Flaps 1 gewählt (13 Knoten über der VFE), und sowohl die Speedbrake als auch das Fahrwerk eingefahren (!) (23 Knoten über der VLO). In Konsequenz ertönten in Folge Over-speed und EGPWS Warnungen, die allesamt ignoriert wurden.

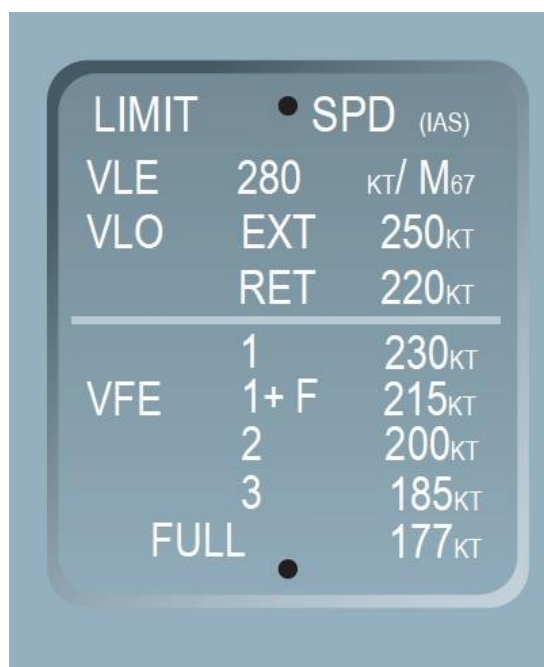
A320 Landing Gear Speed Limits: Ausfahren bei maximal 250 Knoten (VLO EXT), Einfahren bei maximal 220 Knoten (VLO RET).⁴

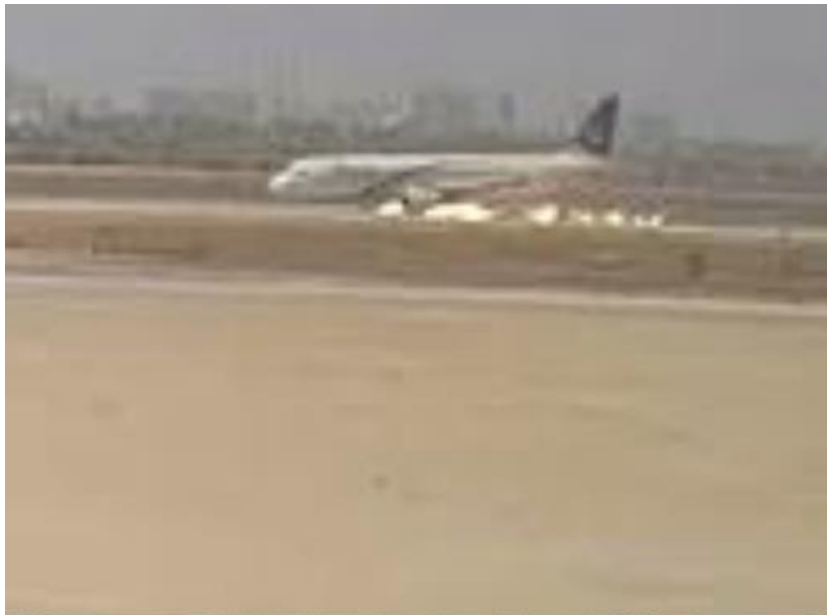
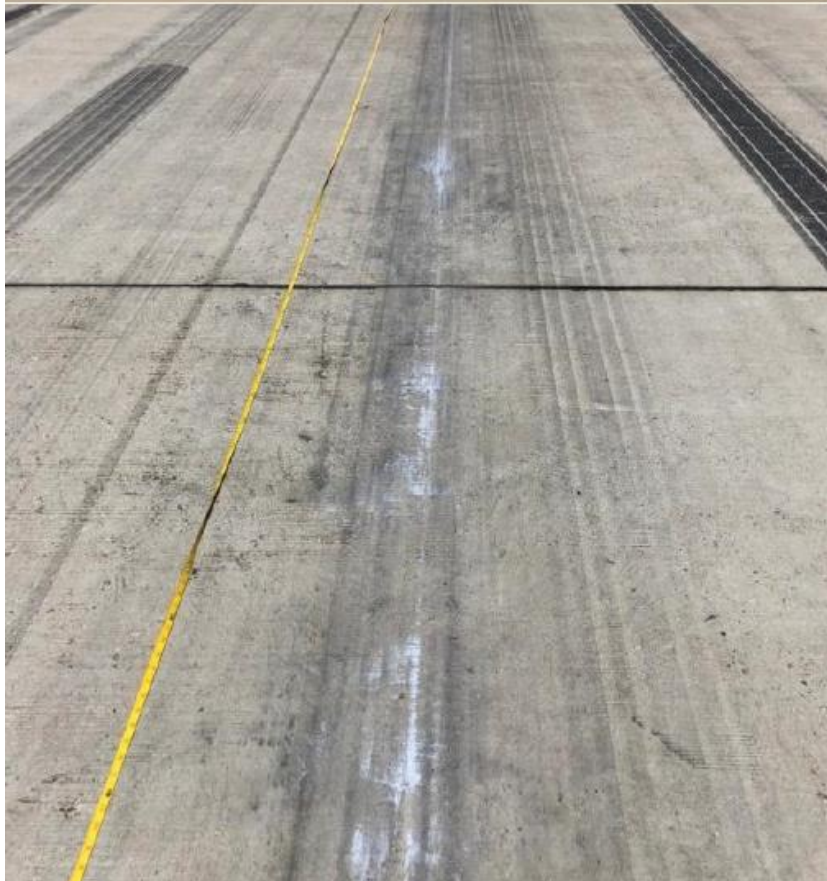
Nach den Beobachtungen des Towers und auch nach Aufzeichnungen von Security Kameras setzte die Maschine „gear-up“ auf beiden Triebwerken auf, zog eine Fontäne von Funken und Flammen hinter sich her - und hob wieder ab. Der Towerlotse konnte seine Beobachtungen nicht an die Crew weitergeben, weil die ja noch auf der Approach Control Frequenz war. Der Loste gab aber die die Information per Telefon an den Anflug-Lotsen weiter. Dieser jedoch informierte die Crew nicht über die beobachteten Schäden.

Oben: eine Überwachungskamera zeigt das feurige Schlittern über die Landebahn.
Unten: Die Schleifspuren der Triebwerke begannen erst 4.500 Fuß jenseits der Schwelle (linkes Triebwerk) bzw. 5.500 Fuß (rechtes Triebwerk). Auf der Bahn wurden Triebwerksteile und Verkleidungen beider Motoren gefunden.⁶
