# A380-Unfall über Singapore

Eine vermiedene Katastrophe dank Redundanz und optimaler Crew Action Teil 1

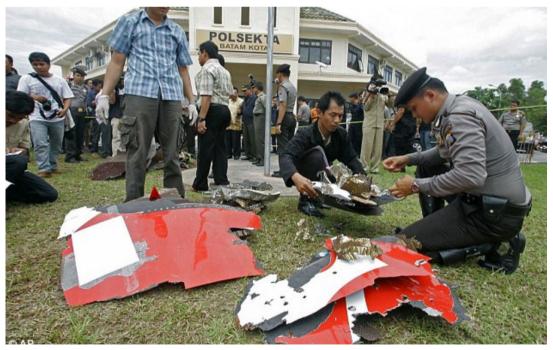
Polizisten und Bewohner der indonesischen Insel Batam inspizieren Trümmer eines Qantas A380, die hier vom Himmel fielen, zum Glück, ohne jemanden zu verletzen. Foto AP/Daily Mail

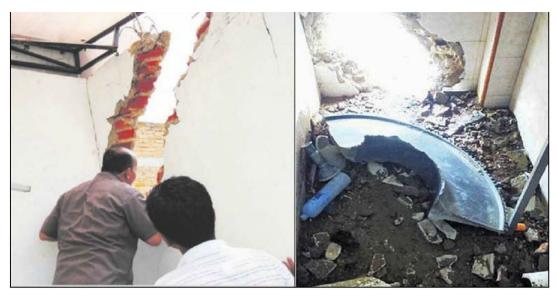
Hoher Besuch von Rolls-Royce. Ein Fragment einer Turbinenscheibe des A380 schlägt in einem Haus ein – zwei Kilometer östlich des Flugweges ...
Posmetro newspaper / ATSB

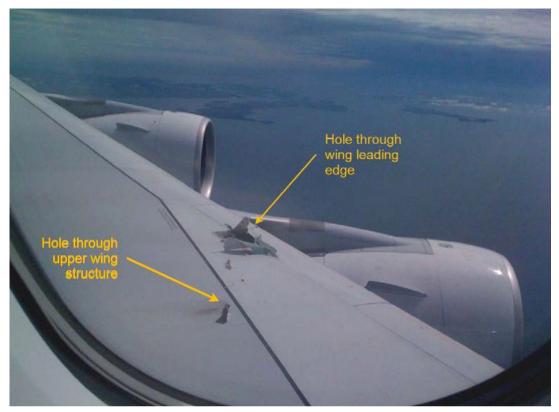
Passagierfoto der durchlöcherten linken Tragfläche. Ein Fluggast sah etwa fünf bis sechs Minuten lang Feuerschein durch eines der Löcher. Und zu Anfang ergoss sich eine zwei Meter breite Treibstofffahne über den Flügel. ATSB Australia, Final Report

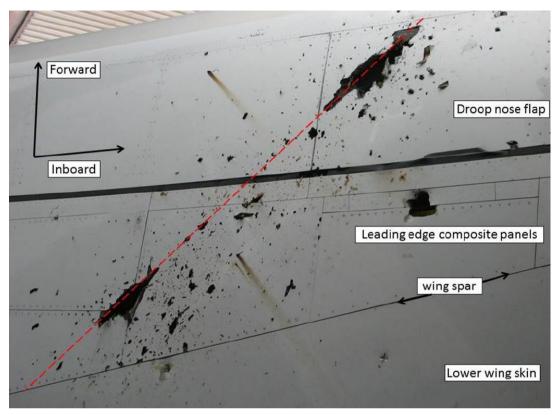
Trümmer und Schrapnell der Explosion perforierten auch die Unterseite der linken Tragfläche und erzeugten so Lecks in zwei großen Treibstofftanks.

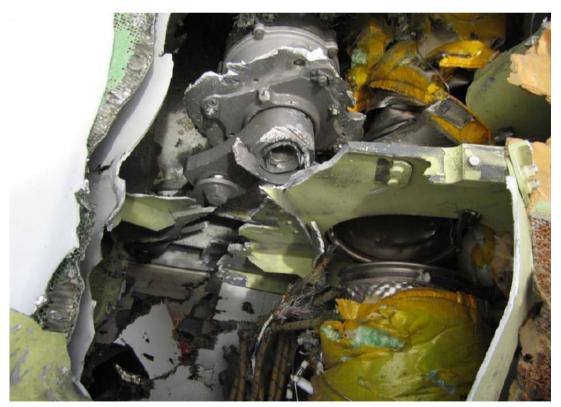
Der zerstörte Antrieb der "Droop Nose Slats" und ein abgerissener Bleed Duct im linken Flügel. Das konnte die Crew im Flug zwar nicht sehen, wohl aber die entsprechenden Warnungen im Cockpit: "F/CTL SLAT SYST 1+2 FAULT" sowie drei unterschiedliche "WING LEAK"-Meldungen aus dem linken Flügel.

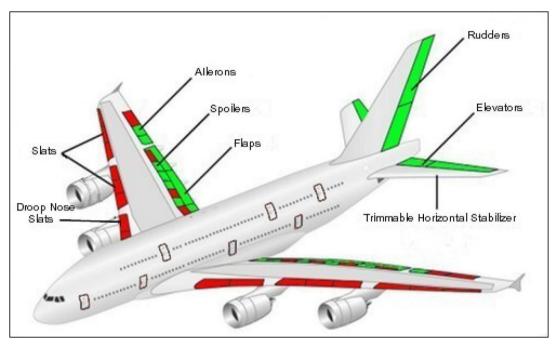
Ausgefallene Steuerflächen von QF32: Alle Vorflügel, alle "drooped Nose" Klappen, sieben Spoiler sowie drei Querruder ATSB Australia –Final Report

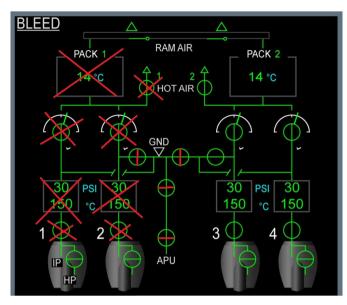
Beim Qantas A380 waren die Bleed Air Ducts auf der linken Flugzeugseite bei der Explosion durch Trümmerteile getroffen und zerstört worden. Heiße Druckluft flutete die linke Tragfläche vor dem Hauptholm. Das Overheat Detection System (ODS) reagierte sofort: Nach nur zehn Sekunden waren die zerrissenen Röhren automatisch iso-

Die Luft ist raus: Das komplette Bleed-Air-System auf der linken Flugzeugseite war beim Flug QF32 ausgefallen.

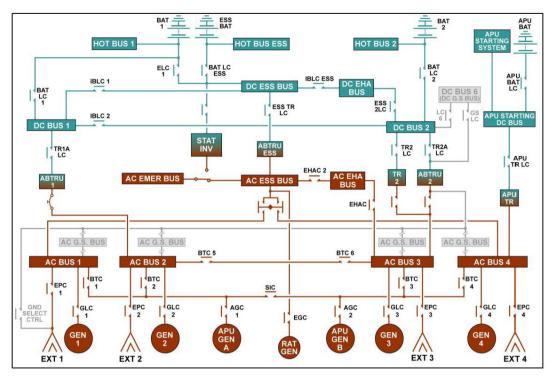
Das elektrische System des A380 ist äußerst kompliziert und besteht aus vielen verschiedenen Busses, sowohl für Wechselstrom (AC) als auch für Gleichstrom (DC). Normalerweise versorgt jeder Triebwerksgenerator (Gen) seinen zugehörigen AC Bus, also Gen #1 versorgt den AC Bus 1, Gen #2 den AC Bus 2 und so weiter. Mit der Explosion von Triebwerk #2 war natürlich auch der Gen #2 ausgefallen und damit die primäre Versorgung des AC Bus 2. Ebenso war das Kabel des Gen 1 durchtrennt worden.

Die A380 Electrical System Architecture. Die Explosion durchtrennte die Generatorkabel von Gen 1 und Gen 2. Entsprechend kam es zu einem AC BUS 1 FAULT und einem AC BUS 2 FAULT. Nur der AC BUS 1 konnte durch Reconfiguration wieder mit Strom versorgt werden.

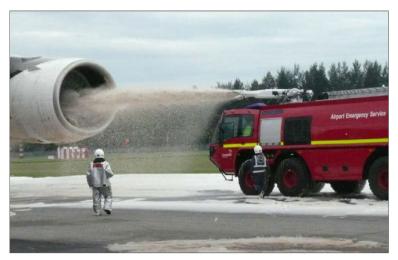
Den Ingenieuren hat's weh getan, aber es musste sein: Gewaltsames "Abstellen" des widerspenstigen Triebwerks #1 mit Löschschaum, ca. drei Stunden nach der Landung. Air Accident Investigation Bureau (AAIB) of Singapore
