BOEING 737-400 CRASH IN VILNIUS

# Ein intaktes Flugzeug wird zum Absturz gebracht

## Boeing 737-400 Absturz in Vilnius

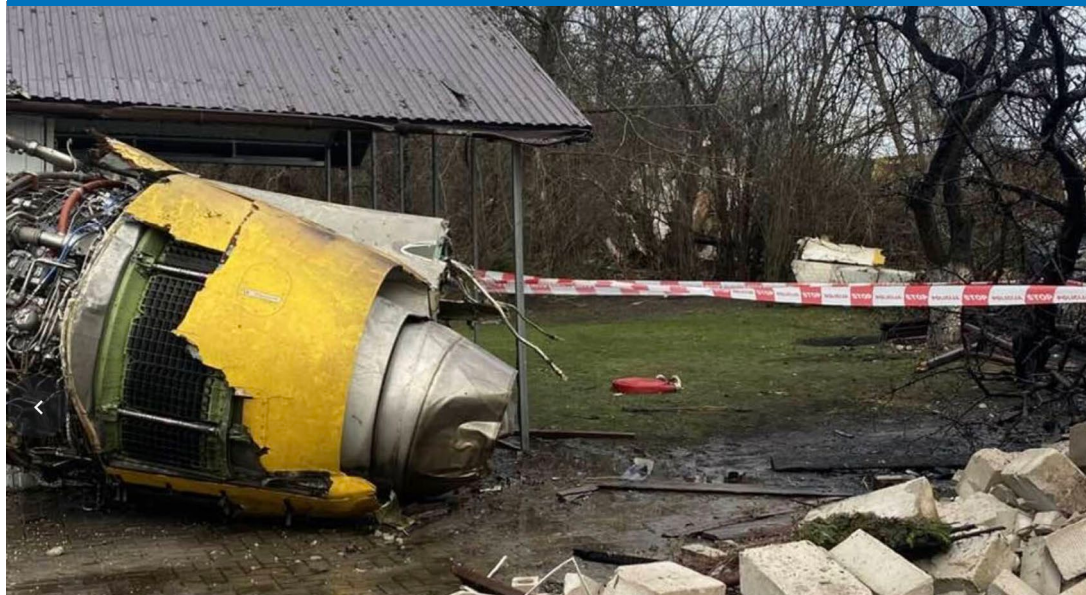
Am Tag danach ... Eines der abgerissenen Triebwerke der Swiftair Boeing 737-400

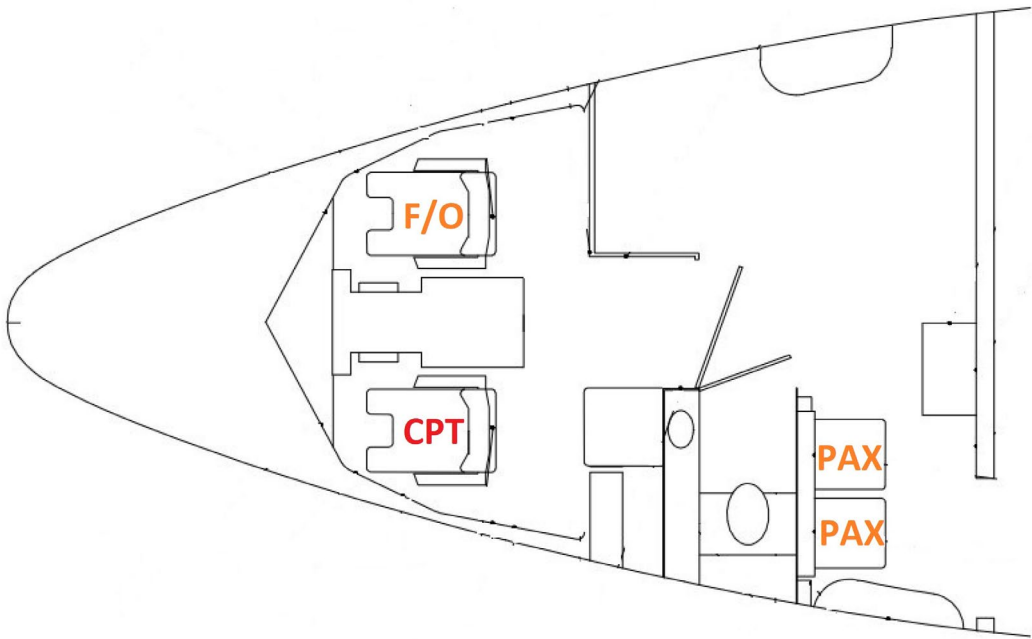
**Sitzposition der vier Insassen im Cockpitbereich der Swiftair B-737. Der Kapitän überlebte den Unfall nicht, der Copilot und die beiden Passagiere wurden schwer verletzt.**

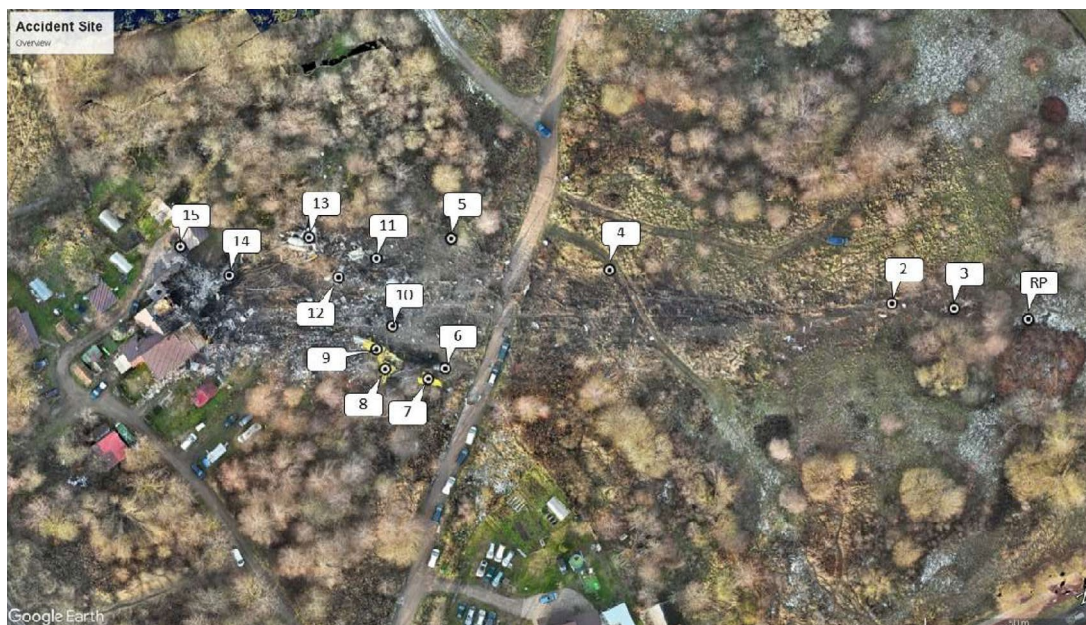
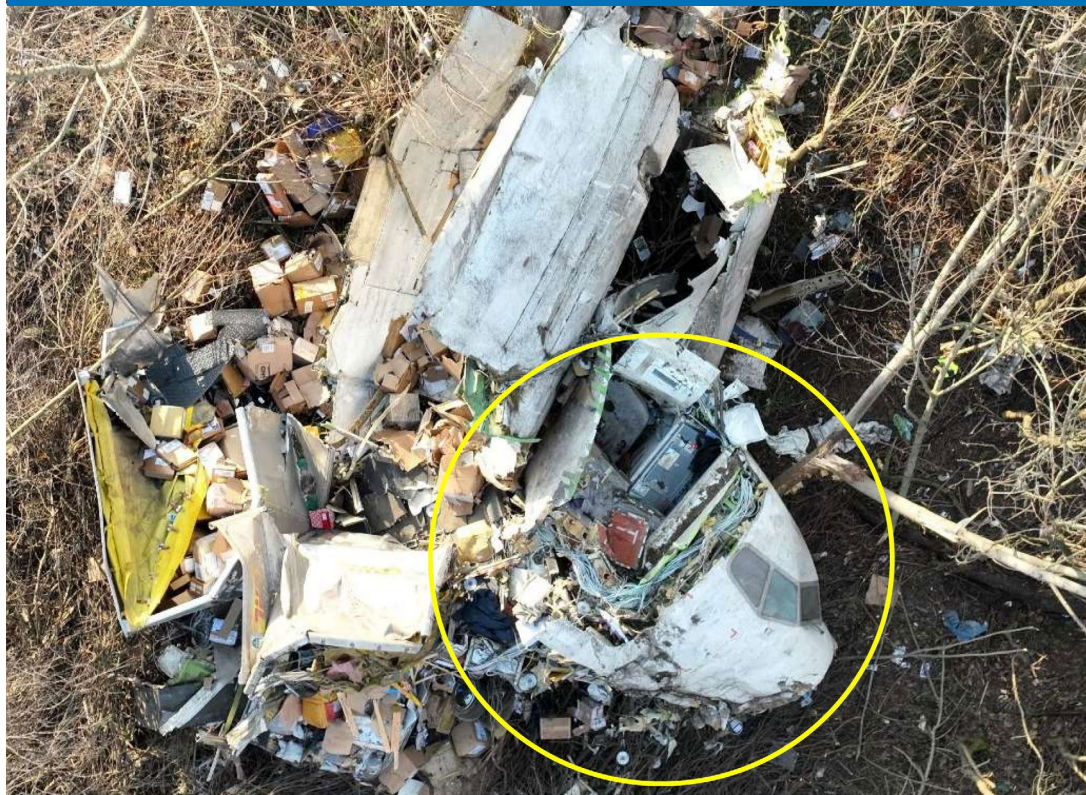
Eine Spur der Verwüstung. Das Trümmerfeld der 737 begann rechts im Bild am Reference Point (RP), dem ersten Kontakt mit den Bäumen, 1.575 m vor der Schwelle der Runway 19. Die Wrackteile verteilten sich auf einer Länge von 235 Metern. Das Cockpit liegt im Bild bei der Nummer 13 und war zum Glück nicht vom Feuer erfasst worden.

Unten: Das Cockpit (gelber Kreis) inmitten der Reste des vorderen Rumpfes und der Fracht

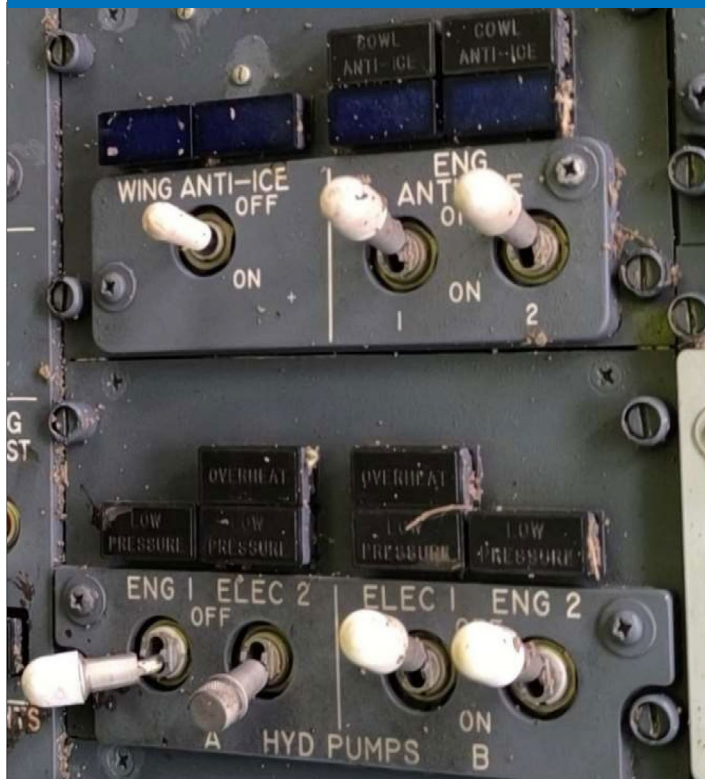
Bei der Boeing 737 liegen die Schalter für das Engine Anti-Ice und die Hydraulik-B-Pumpen genau übereinander und sind absolut identisch. Das lädt natürlich zur Verwechslung ein. Bei Anwendung der SOP, der Standard Operation Procedures, besteht diese Gefahr allerdings nicht. Denn zum Einschalten des Engine Anti-Ice genügt es nicht, die Schalter blind umzulegen. Man muss zwingend beim Einschalten die blauen COWL VALVE OPEN Lights beobachten. Mit Schalter in OFF sind diese Lichter aus. Mit Schalter in ON gehen diese kurz in „bright blue“, also werden ganz hell. Das bedeutet „valve not in commanded position“. Sowie das Ventil geöffnet ist, wird die Anzeige „dim blue“, also dunkler. Erst dann ist das Engine Anti-Ice eingeschaltet.

Es ist also klar ersichtlich, dass der Kapitän beim vermeintlichen Einschalten des Engine Anti-Ice blind nach den Switches gegriffen hat und entgegen der SOP die blauen COWL VALVE OPEN überhaupt nicht angesehen hat. Außerdem hat er einen weiteren Fehler gemacht: Bei Swiftair werden die Engine Anti-Ice Switches nach UNTEN in ON

geschaltet, er hat aber stattdessen die Hydraulic B Pumpen Switches erwischt und diese nach OBEN in OFF gelegt.

So wurden die Switches im Wrack der Swiftair Boeing 737 vorgefunden: Engine Anti-Ice OFF, Hydraulic B Pump Switches OFF. TAIID

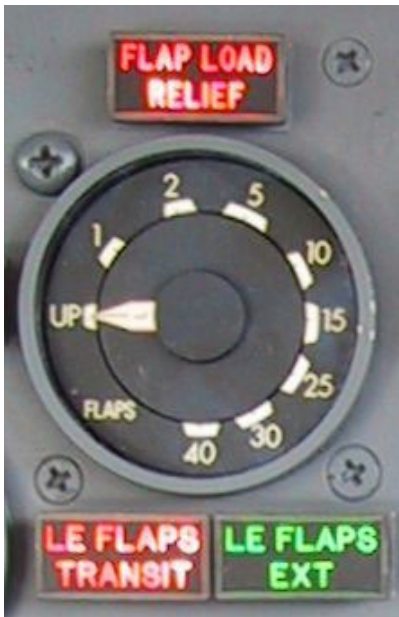
Obwohl offenbar der Flaplever in die Position für Flaps 5 gerastet wurde, hat keiner der Piloten die Flaps-Anzeige beachtet. Erneut ein gravierender Verstoß gegen die SOPs auf der Boeing 737.

Klappen und Vorflügel (LE Flaps) Anzeige einer Boeing 737 mit Light Test. Bei dem Unglücksflug in Vilnius waren wahrscheinlich alle Lichter aus und die Anzeige bei „UP“ – un bemerkt von der Crew. Foto: Autor
