Air India 171 Crash – mehr Fragen als Antworten

Am 12. Juni 2025 verlor eine Air India Boeing 787 kurz nach dem Start in Ahmedabad, Indien, an Höhe und stürzte in die Campus-Gebäude des B. J. Medical College. Bis heute herrscht keine Klarheit darüber, was wirklich passiert ist. Auch der erste Zwischenbericht des indischen Aircraft Accident Investigation Bureau wirft mehr Fragen auf, als er beantwortet ...

Der unglückliche Zwischenbericht des AAIB¹

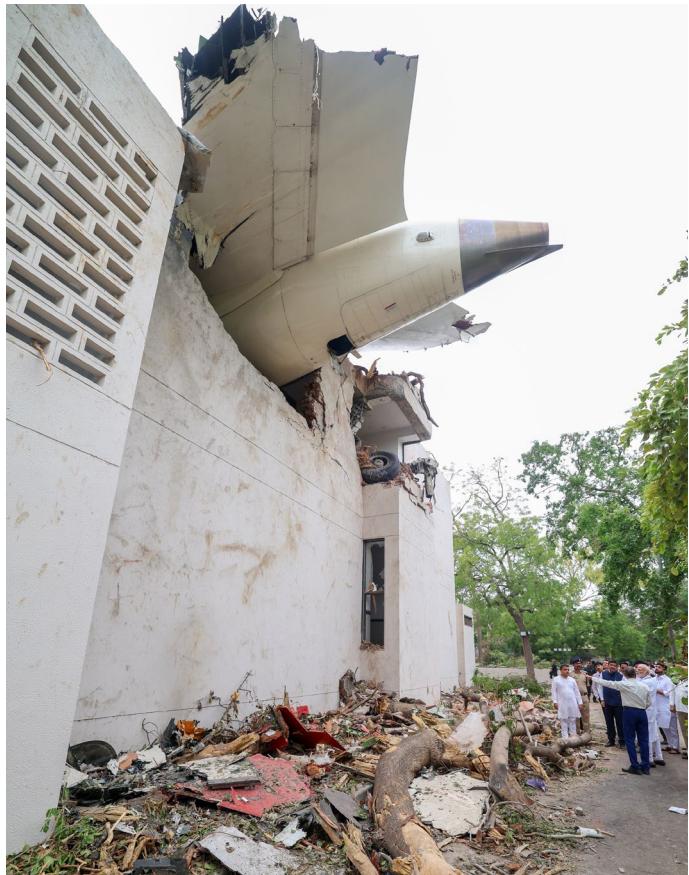
Das Leitwerk der Boeing 787 und das rechte Hauptfahrwerk blieb im Gebäude A des B. J. Medical College stecken. Hier wurde auch die RAT, die Ram Air Turbine, gefunden. Der Rest des Flugzeugs raste weiter durch das Gelände, zerbrach und steckte fünf Gebäude in Brand ... Es gab nur einen Überlebenden an Bord ...

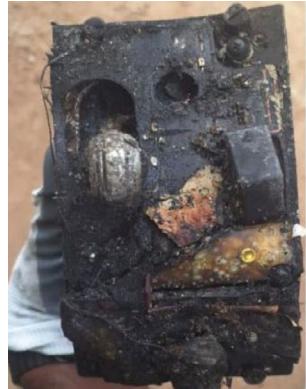
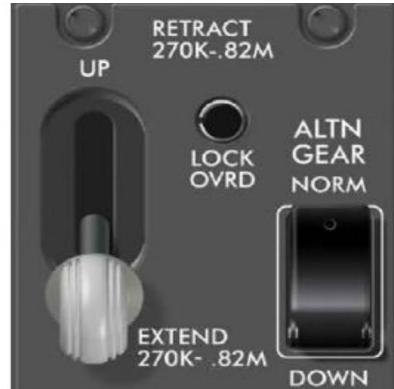
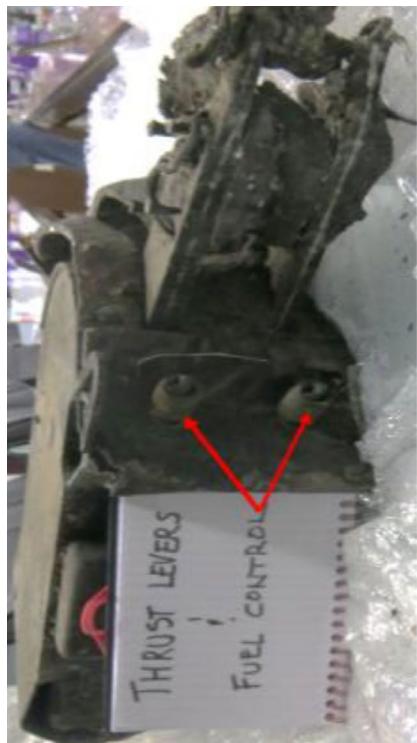
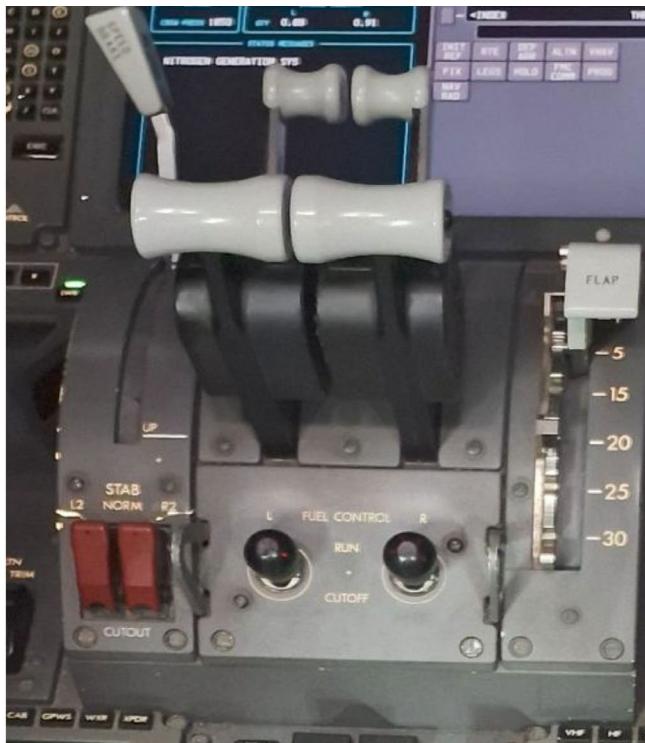
Auf den Video-Aufnahmen war zu sehen gewesen, dass beim Unfall das Fahrwerk ausgefahren war. In den ausgebrannten Resten des Cockpits fand man den Fahrwerkshebel in der DOWN-Position vor.

Auch der Thrust Lever Quadrant und die Fuel Control Switches konnten aus dem Wrack geborgen werden. Die Schubhebel wurden in der Leerlaufposition aufgefunden. Die Aufzeichnungen des Flightrecorders zeigten jedoch, dass sie bis zum Aufschlag in der vorderen, für den Start normalen Position verblieben sind. Beide Fuel Control Switches wurden in der RUN-Position aufgefunden.

Das Landing Gear Module aus dem Cockpit (links) mit dem Hebel in DOWN-Position (rechts).
Links der Thrust Lever Quadrant und die Fuel Control Switches, wie sie am Unfallort gefunden wurden (unten).

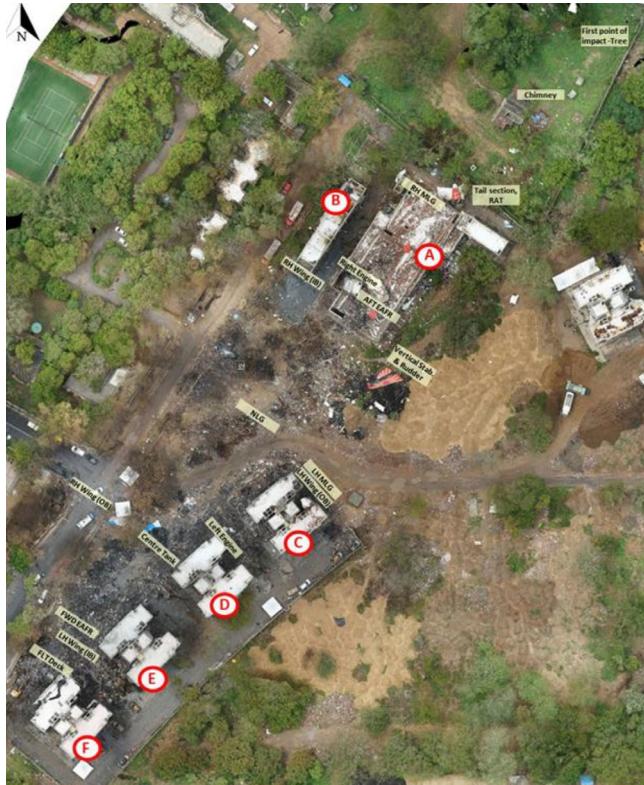
Die Unglücksstelle, das Hostel des BJ Medical College. Das Leitwerk steckt im Gebäude A, die Cockpitreste liegen neben dem Gebäude F. AAIB

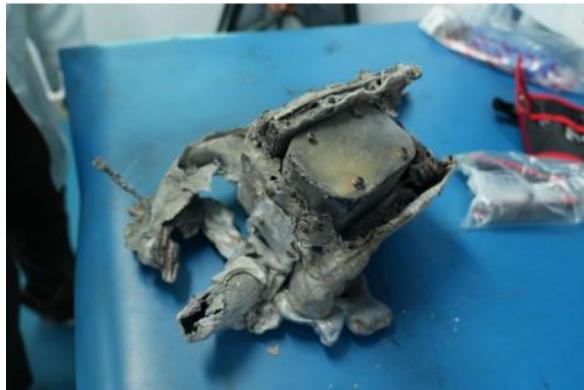
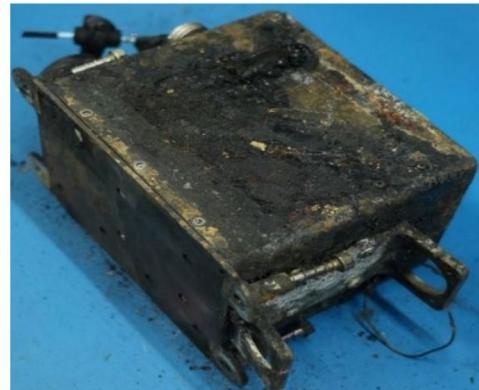
Der hintere Recorder wurde von der Hauptstromversorgung der Maschine versorgt. Daher stoppte er wahrscheinlich, als die RAT, die Ram Air Turbine, aktiviert wurde. Der Recorder konnte wegen der enormen Schäden bisher noch nicht ausgelesen werden.

Der vordere EA FR hatte eine eigene Notstromversorgung. Die Platinen konnten ausgebaut und in ein „Golden Chassis“, also ein neues Gehäuse des NTSB, eingebaut werden. Alle Daten konnten ausgelesen werden. Die Daten der letzten 49 Stunden und die der letzten sechs Flüge inklusive dem Unfallflug waren erhalten. Ebenso die letzten zwei Stunden der Audioaufzeichnung bis zum Aufprall. Mit der Notstromversorgung konnte nur das Cockpit Area Microphone ausgewertet werden. Das mag der Grund sein, warum man die Stimmen bisher noch nicht dem einen oder dem anderen Piloten zuordnen konnte.

Die schwer beschädigten Flugdatenschreiber (EAFR). Links der hintere, rechts der vordere, der ausgelesen werden konnte.
Quelle: AAIB

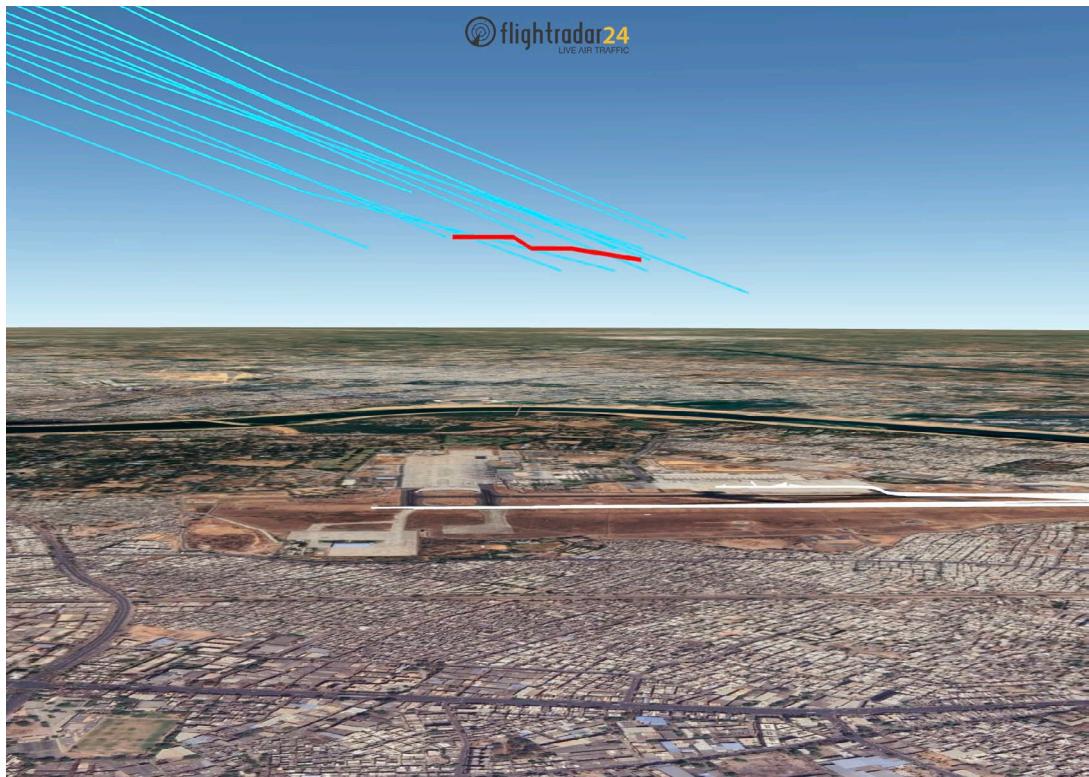
Der Flugweg der Air India 171 (rot), hier schon abgeflacht, inmitten der Flugwege der anderen Abflüge nach Gatwick im Monat vor dem Unfall (zwei davon von derselben Maschine). Die unkalibrierten ADS-B Daten zeigen, dass bis zum Ausfall der Triebwerke der Start ähnlich den anderen Abflügen abgelaufen sein muss.
Flightradar24

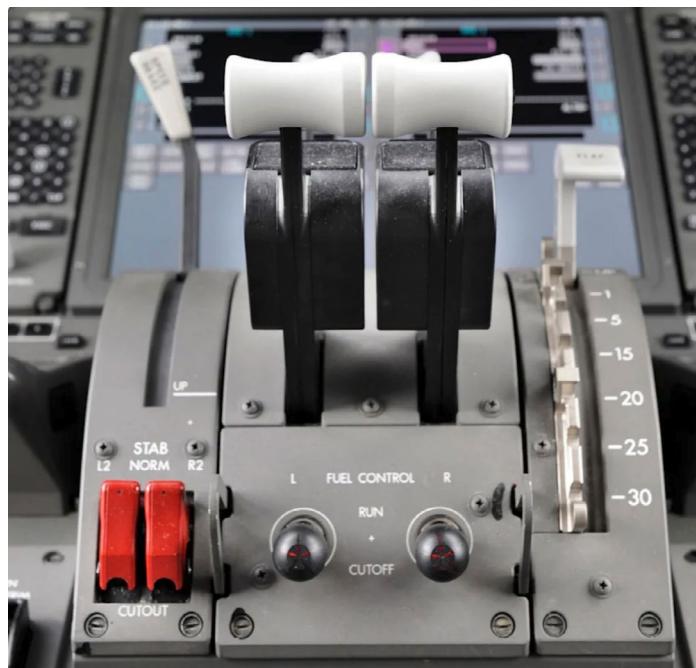
Für die Fuel-Control-Schalter gibt es seit 2018 das FAA Special Airworthiness Information Bulletin (SAIB) No. NM-18-33. In dem Dokument wird darauf hingewiesen, dass bei verschiedenen Boeing Modellen – auch bei der 787 – defekte Schalter verbaut sein könnten. Bei diesen sei der Verriegelungsmechanismus, der durch Ziehen des Schalters überwunden werden muss, nicht aktiv gewesen. Die Schalter sollten überprüft werden. Weil das als nicht als sicherheitsrelevant eingestuft worden war, war das Bulletin nicht verbindlich. Und daher wurde es bei Air India – und wahrscheinlich auch bei vielen anderen Airlines – nicht durchgeführt. Ich glaube, hier lag kein Problem vor. Ein fehlerhafter Schalter wäre vom „Feel“ her so anders als normal gewesen, dass es jeder Pilot beim Anlassen des Triebwerks bemerkt

Throttle Control Module mit den Fuel Control Switches einer Boeing 787

und beanstandet hätte. Das komplette Throttle Control Module der Unglücksmaschine war aus anderen Gründen 2023 gewechselt worden. Seitdem hat es keinerlei Beanstandungen der Fuel Control Switches gegeben. Das AAIB hat auf dieses Bulletin im Zwischenbericht hingewiesen.

Am 14. Juli 2025, zwei Tage nach Veröffentlichung des Zwischenberichts, hat das indische DGCA (Directorate General of Civil Aviation) die Überprüfung aller Fuel Control Switches nach diesem FAA Bulletin verbindlich angeordnet. Die indischen Operators mussten diese Kontrolle bis zum 21. Juli 2025 erledigt haben.

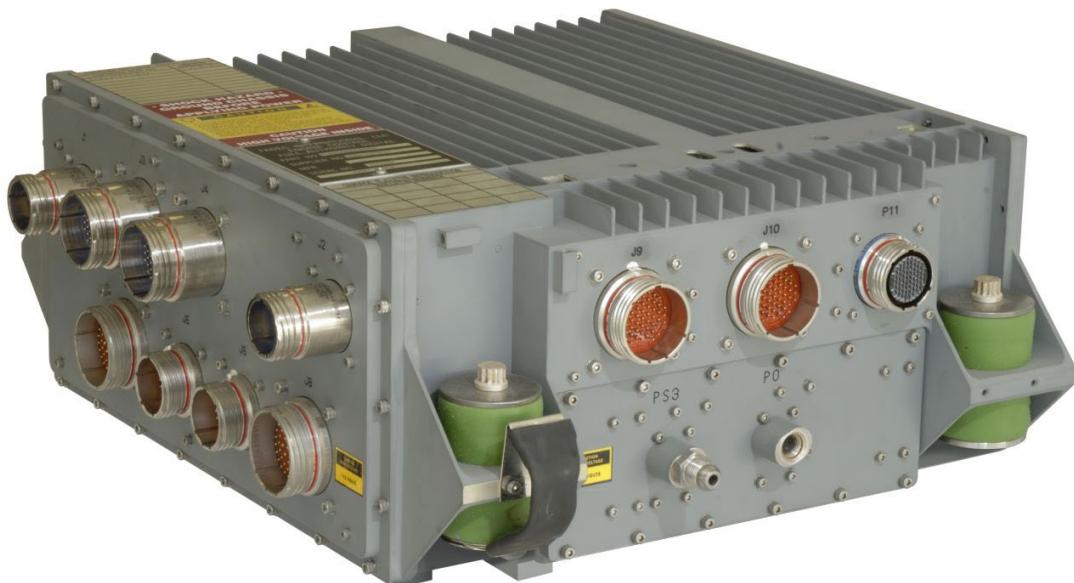
Die FADEC 3 von Safran für das GEnx-1B Triebwerk der Boeing 787-8

Nun geht es den FADECs nicht anders als uns Menschen: Sie altern. Man hat leider feststellen müssen, dass es einen Triebwerksausfall wegen einer gebrochenen Lötstelle in einer EEC gab. Zu diesem Fehler in der FADEC gibt ein Service Bulletin FAA-2021-0273-0013 von 2021. In allen EECs der FADEC 3 muss vor Erreichen von 11.000 Cycles der MN4 Microprocessor mitsamt dem Lot ausgebaut und ersetzt werden. Die Arbeit muss in einem FADEC International authorized repair shop durchgeführt werden. Dieser Austausch soll alle 11.000 Cycles wiederholt werden, darf aber nur dreimal durchgeführt werden. Danach muss das Modul komplett ersetzt werden.
