# Engine Fire über Denver

DIE CREW MACHT OFT DEN UNTERSCHIED, OB ES GUT AUSGEHT

## Engine Fire!

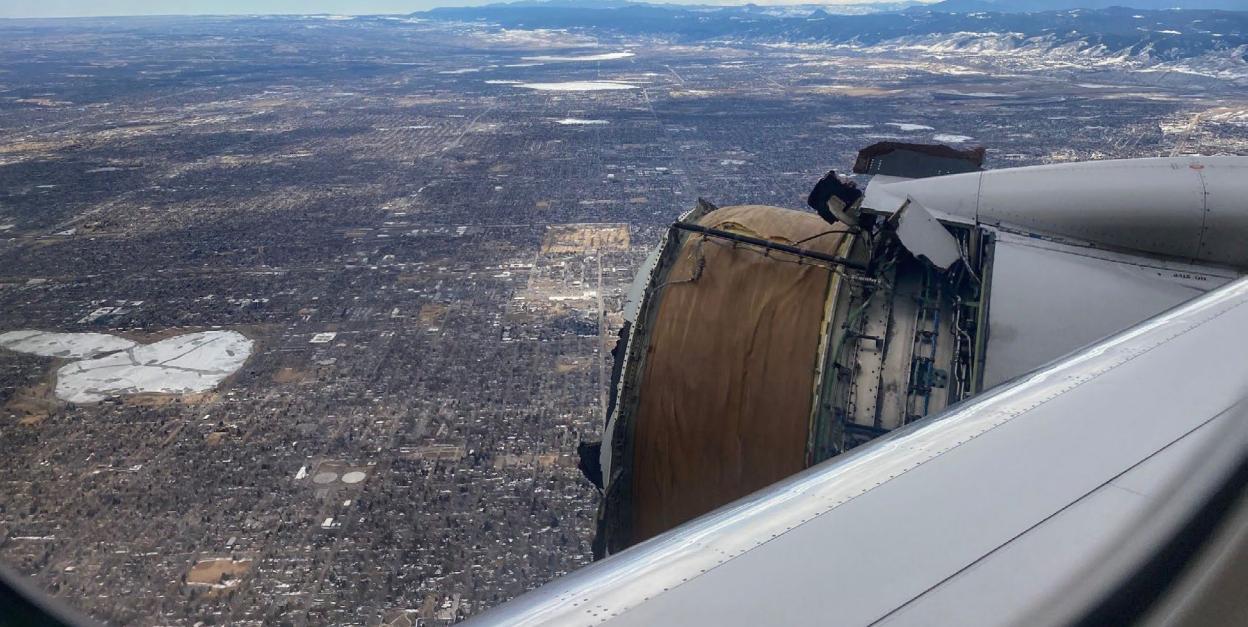
**Vier Minuten nach dem Triebwerksausfall bei einer Boeing 777 sieht das beschädigte Triebwerk eigentlich ganz friedlich aus. Der Schein täuscht. Das Triebwerk brennt im hinteren Teil immer noch und lässt sich nicht löschen.** NTSB Timeline

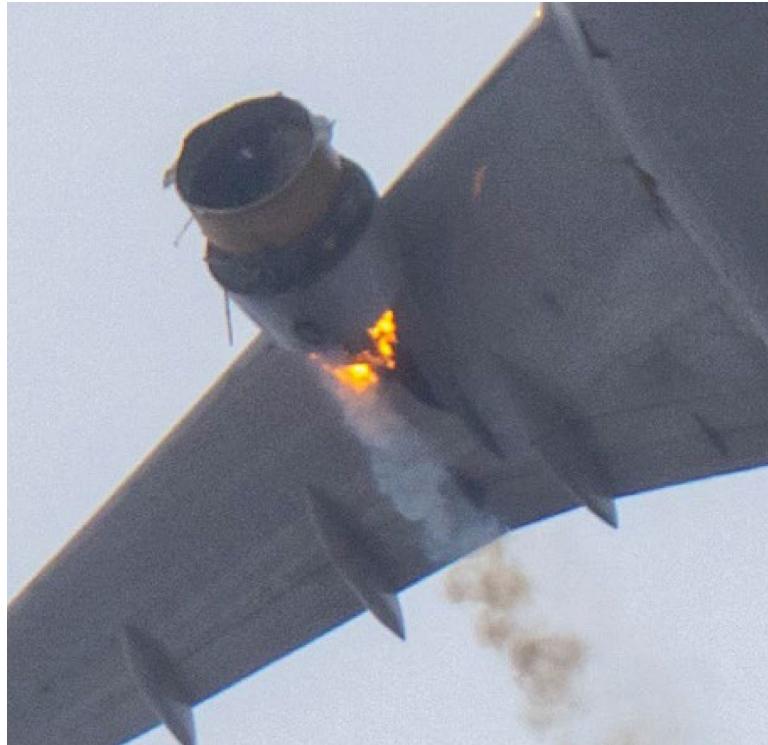
Ein Foto vom Boden aus aufgenommen: Drei Minuten nach dem Triebwerksausfall brennt das Triebwerk immer noch.  
(NTSB Timeline)

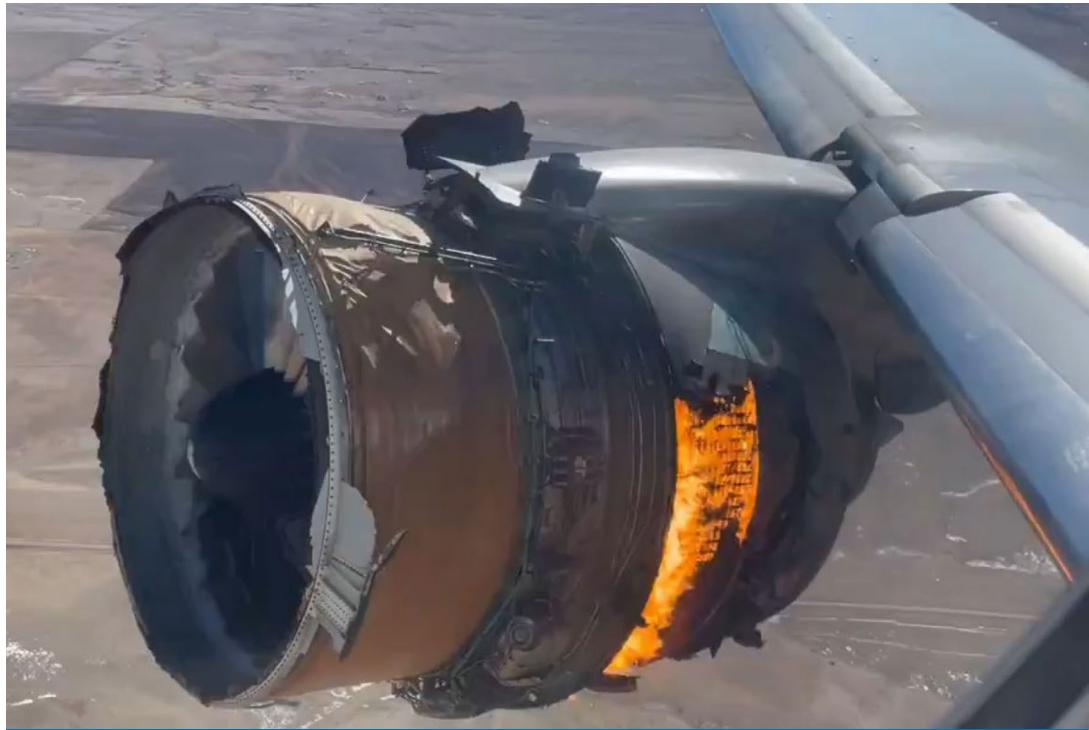
FBO + 11 Minuten (FBO = Fan Blade Out). Kurz danach erlosch im Cockpit die Fire Warning – aber nicht das Feuer ...

und regneten auf die Stadt hinunter – ebenfalls nach der Zulassung für diesen „Fehler“ nicht zulässig. Ein weiterer Schaden – die Zerstörung aller Bolzen am sog. K-Flansch – erlaubten heißen Triebwerksgasen den Austritt aus dem Inneren des Motors, eine Zündquelle für ein Feuer außerhalb des Bereiches, den die Feuerlöscher erreichen konnten. Der lose K-Flansch löste zudem die Main Accessory Gearbox; der daran befestigte Servo Fuel Heater schlug mit Gewalt gegen den Fuel Oil Cooler und wurde so leck geschlagen. Treibstoff unter hohem Druck trat aus und wurde von den 540 °C heißen Triebwerksgasen entzündet. Das Feuer löste die Feuerwarnung im Cockpit aus. Zwar stoppte die Treibstoffzufuhr mit dem Abstellen des Triebwerks und der Betätigung des Engine Fire Switch, aber Hydrauliköl aus einer ebenfalls leckgeschlagenen Leitung verhinderte das Erlöschen des Feuers. Das Feuer breitete sich im Triebwerk aus und zerstörte nach ca. sechs bis neun Minuten eine Barriere im Bereich der Schubumkehr, die nach den Zulassungskriterien einem Feuer für 15 Minuten hätte standhalten müssen. Zudem wurde das Fire Detection System so beschädigt, dass die Feuerwarnung erlosch, obwohl das Feuer weiter brannte.

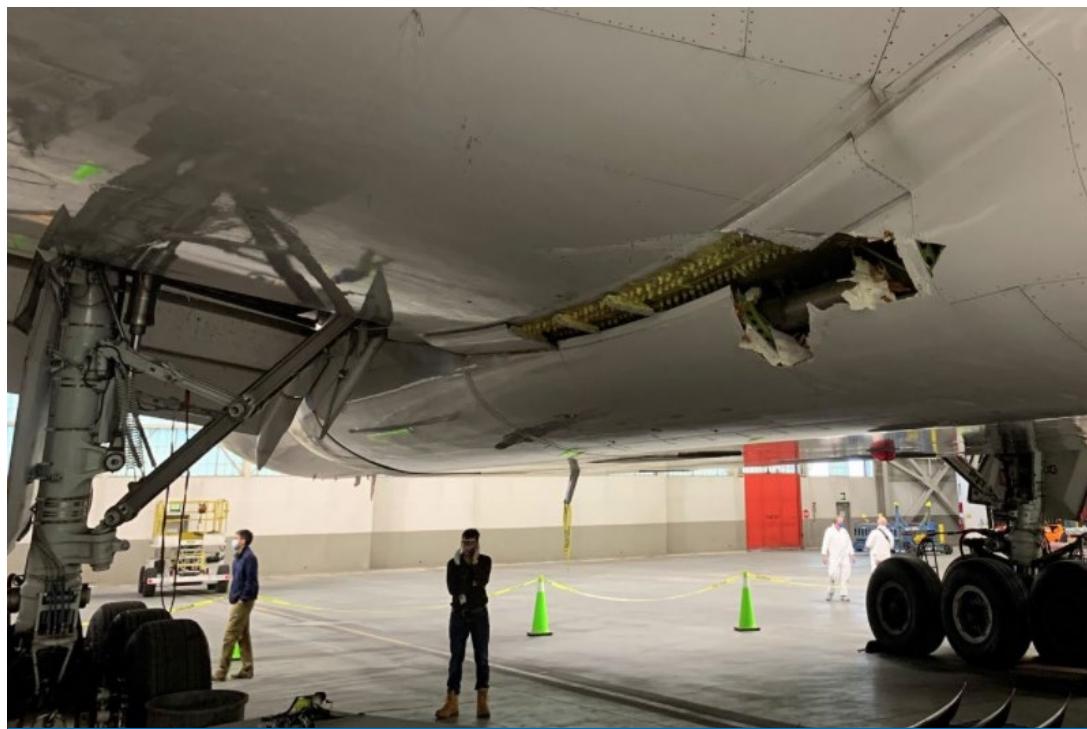
Durch herumfliegende Trümmerreste des Motors wurde auch der Rumpf der United Airlines B777 beschädigt.

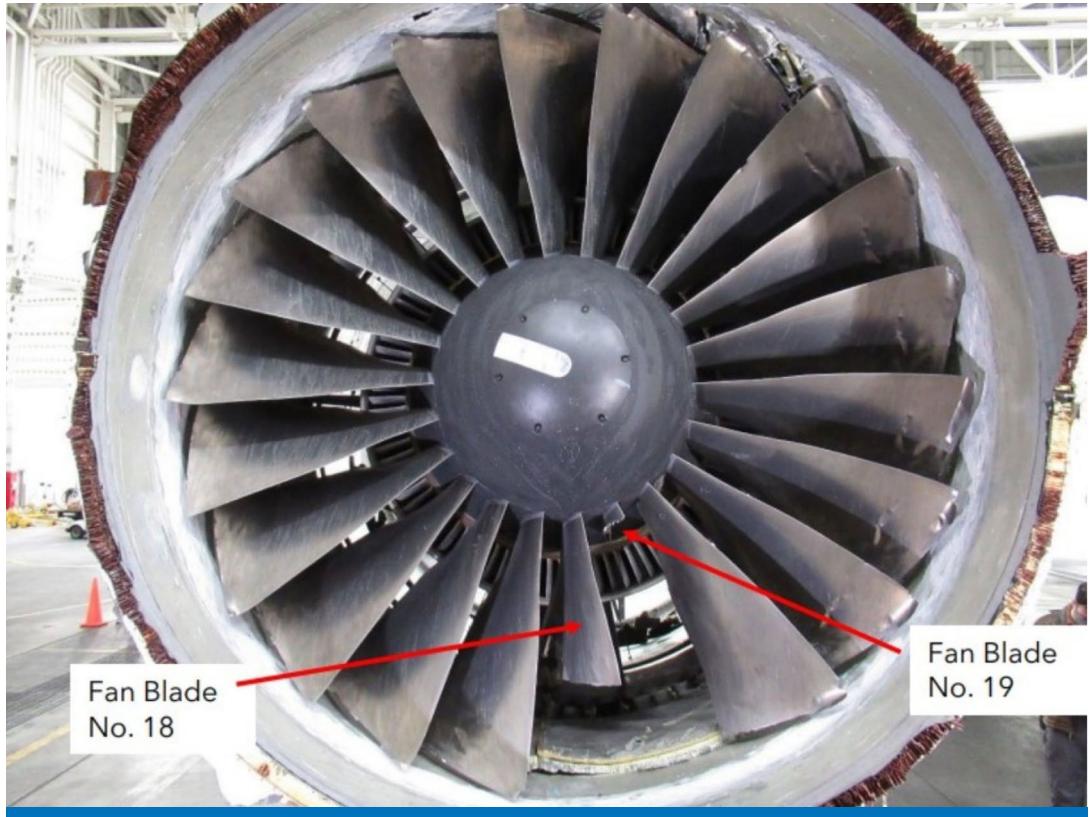
Schäden am Fan. Das Fan Blade Nr. 19 ist durch einen Ermüdungsbruch vom Fan gebrochen. Das Fan Blade Nr. 18 brach beim Kontakt damit durch Überlastung.

Von dem gebrochenen Fan-Blade #19 wurde ein Stück im Trümmerfeld unter dem Flugweg gefunden, das mit der Teilenummer identifiziert werden konnte.

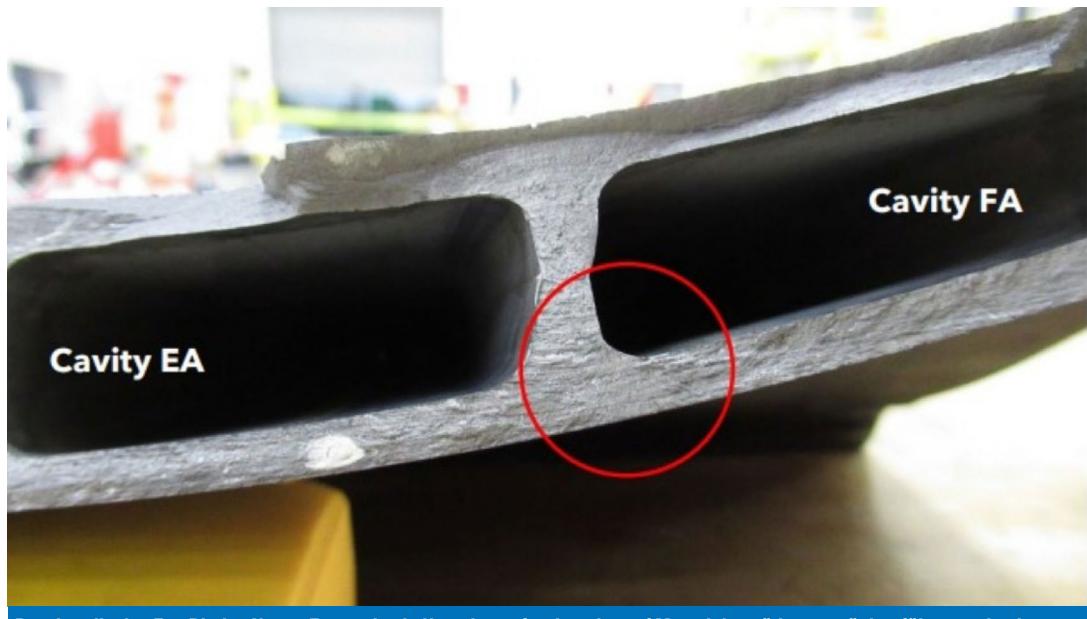
Eine metallurgische Untersuchung der Bruchstelle ergab, dass das Blatt entlang eines offenbar schon länger vorhandenen Ermüdungsbruchs (Haarriss) gebrochen war. Im Blatt fand man auch weitere Haarrisse. Bevor das NTSB überhaupt fertig ermittelt hat, wurde daher per emergency airworthin-

Bruchstelle des Fan Blades Nr. 19. Es wurde ein Haarriss gefunden, der auf Materialermüdung zurückgeführt werden konnte. An einer Stelle wurde ein Problem bei der Fertigung identifiziert, das zu einem engeren Radius im Material als vorgesehen geführt hatte. In Folge erhöhte sich der Stress in dem Bereich um 30 %. Die Lebensdauer (fatigue life) verringerte sich in Folge um 50 %. **NTSB**

ess directive für alle mit diesem Triebwerk ausgerüstete Boeing 777 ein Flugverbot verhängt. Vor dem nächsten Flug musste eine einmalige Fan-Blade-Inspection durchgeführt werden.

Infolge der angeordneten Untersuchungen an den anderen Triebwerken wurden weitere Haarrisse gefunden, die die Inspektionsintervalle in Frage stellten. Nach Wiederinbetriebnahme der Triebwerke wurden daher die Inspektionsintervalle von 6.500 auf 1.000 Cycles reduziert.

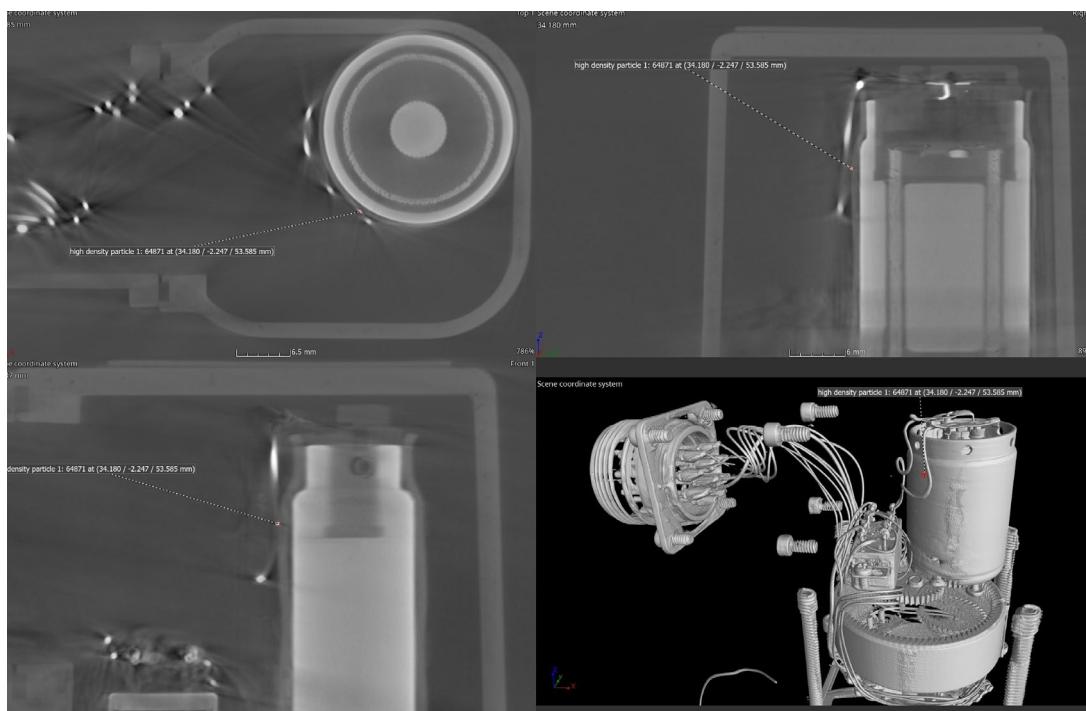
Um dem Versagen des Engine Driven Pump (EDP) Shutoff Valve auf die Spur zu kommen, wurde das Hydraulikventil mit 12.609 Computertomografie (CT)-Aufnahmen digitalisiert. In den daraus gewonnenen 3D Rekonstruktionen konnten die für das Versagen des Ventils verantwortlichen Fremdkörper identifiziert werden. Am Ende wurde das Ventil nicht modifiziert, sondern es wurden Wartungsintervalle eingeführt, um die Funktion regelmäßig zu prüfen.

Das NTSB fand später das Hydraulic Shutoff Valve geöffnet vor, das mit der Betätigung des Engine Fire Switches eigentlich hätte schließen müssen. Als Grund für das Versagen des Ventils fand man Verunreinigungen an den Bürsten des Valve Motors. Alle diese Erkenntnisse führten zu umfangreichen Veränderungen am Triebwerk. So wurden Bauteile verstärkt und Testintervalle für das Schließen des Hydraulic Shutoff Valves eingeführt.

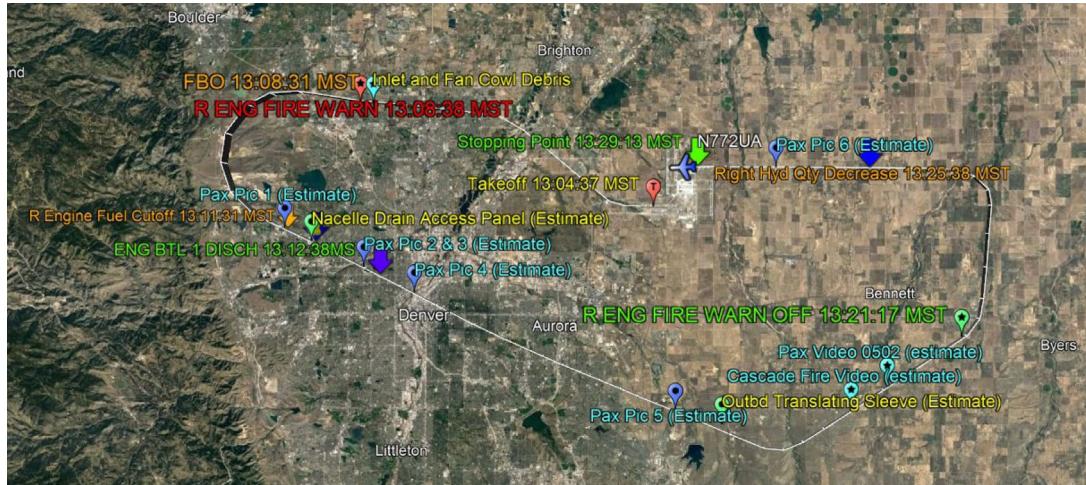
Oben: Der gewählte Flugweg nach der Explosion führte mit brennendem Triebwerk mitten über Downtown Denver ...

Unten: Ein verbranntes Thrust Reverser Panel. Eines der vielen Triebwerksteile, die über viele Meilen verstreut unter dem Flugweg der Boeing 777 gefunden wurden.

Die Crew hat es so gemacht, wie es meist im Simulator gehandhabt wird. Mit einem Feuer an Bord empfiehlt sich eine schnelle Rückkehr. Also wird die Crew wahrscheinlich nach einem Vektor zum Final gefragt haben. Und ATC wird es wahrscheinlich so gemacht haben wie immer: Auf einem üblichen, dem normalen Pattern entsprechenden Track. Beide – Crew und ATC – haben jedoch einen Punkt übersehen. Der gewählte Flugweg führte mitten über Downtown Denver, über dichtbesiedelte Stadtviertel. Dabei verlor das Flugzeug ständig Teile, die Menschen hätten töten können. Nur zufällig wurde niemand getroffen.

In Denver hätte ein Abdrehen nach Norden den Überflug des Stadtzentrums vermieden

und die Maschine gleichzeitig zum Endanflug auf die längste Landebahn geführt.
