Umkehrschub: Risiken, Versagen, Fehlbedienungen ...

Umkehrschub ist eine feine Sache, wenn man ihn nach der Landung zur Verfügung hat. Es hat aber mit diesem System immer wieder technische Ausfälle, schwerwiegende Unfälle sowie Fehlbedienungen gegeben. Die Risiken im Zusammenhang mit dem Umkehrschub sind selbst erfahrenen Verkehrspiloten nicht immer geläufig. Daher hier ein Überblick über die Tücken im Zusammenhang mit dem Umkehrschub.

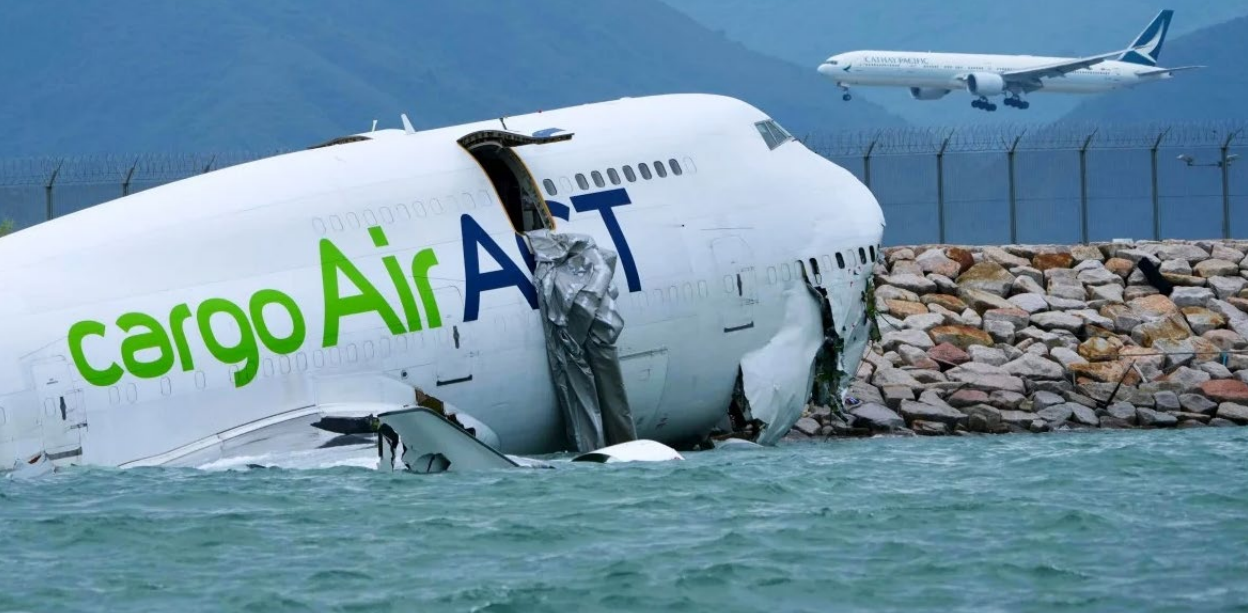
Eine zerbrochene Boeing 747-400 schwimmt im Hafen von Hongkong. Am 20. Oktober 2025 kam die Maschine bei der Landung mit einem deaktivierten Reverser von der Bahn ab. Zwei unbeteiligte Flughafenmitarbeiter kamen dabei ums Leben.
South China Morning Post

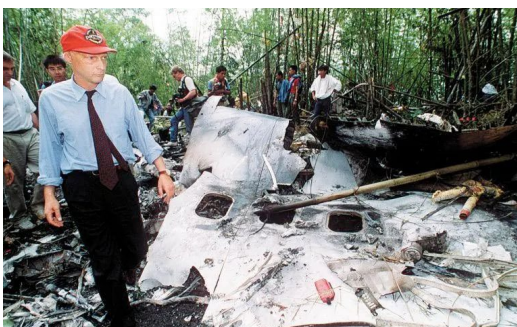
Niki Lauda an der Absturzstelle der Lauda Air 004 im thailändischen Dschungel Foto AP via admiralcloudberg

Dschungelgebiet nahe der thailändisch-birmanischen Grenze gefunden. Wir waren direkt darüber geflogen, ohne das Feuer am Boden zu sehen. Alle 223 Menschen an Bord waren ums Leben gekommen. Es war der schwerste Unfall in der Geschichte der österreichischen Luftfahrt und auch das bis heute größte Flugzeugunglück in Thailand. Im Trümmerfeld wurden beide Hälften (Sleeves) des linken Thrust Reversers vollständig geöffnet vorgefunden.

Bei der Unfalluntersuchung kam heraus, dass es beim linken Reverser des Unfallflugzeugs schon mindestens 13-mal eine Maintenance Message gegeben hatte, die jedes Mal vollständig nach dem Boeing Troubleshooting Manual abgearbeitet worden war.

Um sicherzugehen, dass sich so ein Unfall nie wiederholen würde, wurde die ganze Zertifizierung des 767 Reverser Systems komplett neu aufgerollt und eine ganze Reihe an Modifikationen verpflichtend angeordnet, um mögliche Schwachstellen zu beseitigen. Auch bei anderen Flugzeugtypen wurden Änderungen am Reverser System vorgenommen.

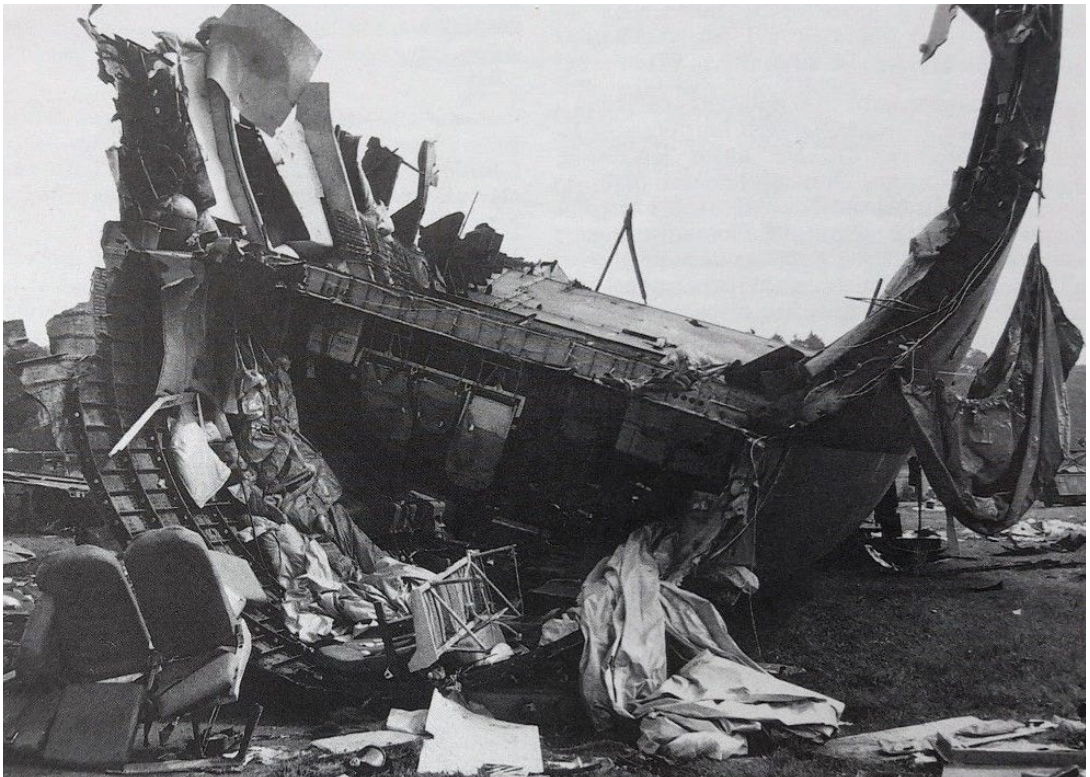
Überreste der C5-A Galaxy in Ramstein 1990

Der Lauda-Air-Unfall war eine schlimme Katastrophe, aber es war leider nicht der erste und nicht der letzte Unfall dieser Art. Bereits knapp ein Jahr zuvor, am 29. August 1990, war eine Lockheed C5-A Galaxy der USAF kurz nach dem Start in Ramstein verunglückt. Unmittelbar nach dem Abheben zwischen 50 und 100 Fuß Höhe begann sich das Flugzeug bei 161 Knoten heftig zu schüttern, verlor an Fahrt und sank wieder zu Boden. Die Crew hatte sofort die Kontrolle verloren. Als Ursache wurde das unkommandierte Öffnen des Umkehrschubs am Triebwerk #1, dem linken äußeren Motor, ermittelt. Von den 17 Personen an Bord kamen 13 bei dem Absturz ums Leben.

Bei der C5-A hat derselbe Effekt die V_{mca} ¹ so in die Höhe geschellt, dass das Flugzeug nicht mehr kontrollierbar werden konnte. Zudem kollidierte die heruntergehende Tragfläche mit einem Baum, der das Triebwerk #1 abriß.

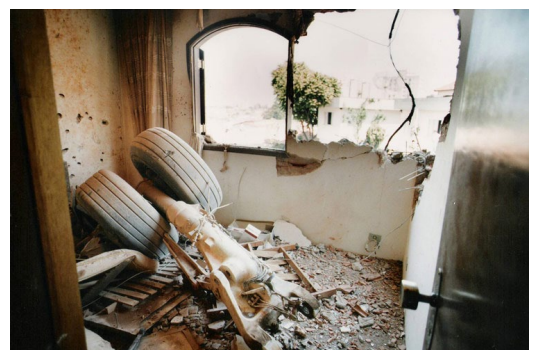
**Ein Fahrwerksbein der in Sao Paulo verunglückten Fokker 100. Die TAM 402 stürzte in ein dichtbesiedeltes Wohngebiet
Foto: FAA – Lessons Learned**

Sehr schnell wurde klar: Bei der Maschine war beim Abheben das Triebwerk #2 in Umkehrschub gegangen. Das bestätigten sowohl der CVR, der SSFDR (Solid State Flight Recorder) als auch sachkundige Zeugen, die beobachtet hatten, dass der Umkehrschub sich mindestens zweimal geöffnet und wieder geschlossen hatte.

- Im System konnte ein Fehler gefunden werden (hängender Kontakt), der zu mehrmaligem selbsttätigen Öffnen und Schließen des Umkehrschub im Flug führt.

Klar wurden auch hier das Reverser System und die Crew-Verfahren für die Fokker 100 geändert. Die Thrust-Reverser-Warnung wird nun nicht mehr unterdrückt. Wieder eine Unfallursache beseitigt. Leider gibt es aber noch viele andere mehr ...

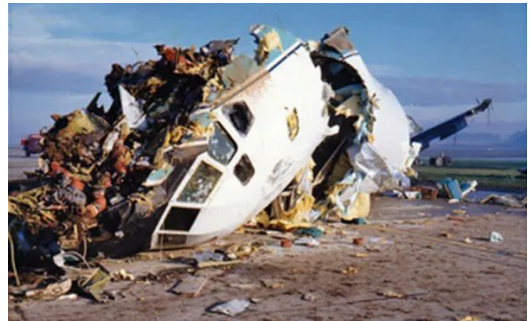
Auckland 1966: Es grenzt an ein Wunder, dass aus den Trümmern dieses DC-8 Cockpits noch drei Crewmitglieder lebend gerettet werden konnten.

Trotz der gewaltigen Zerstörungen des losgerissenen Cockpits hatten zunächst alle fünf Besatzungsmitglieder überlebt. Bis sich die Feuerwehr endlich zu ihnen vorgearbeitet hatten, konnten sie den Trainingskapitän und den Flugingenieur nur noch tot bergen. Die drei anderen konnten schwer verletzt aus den Trümmern befreit werden.

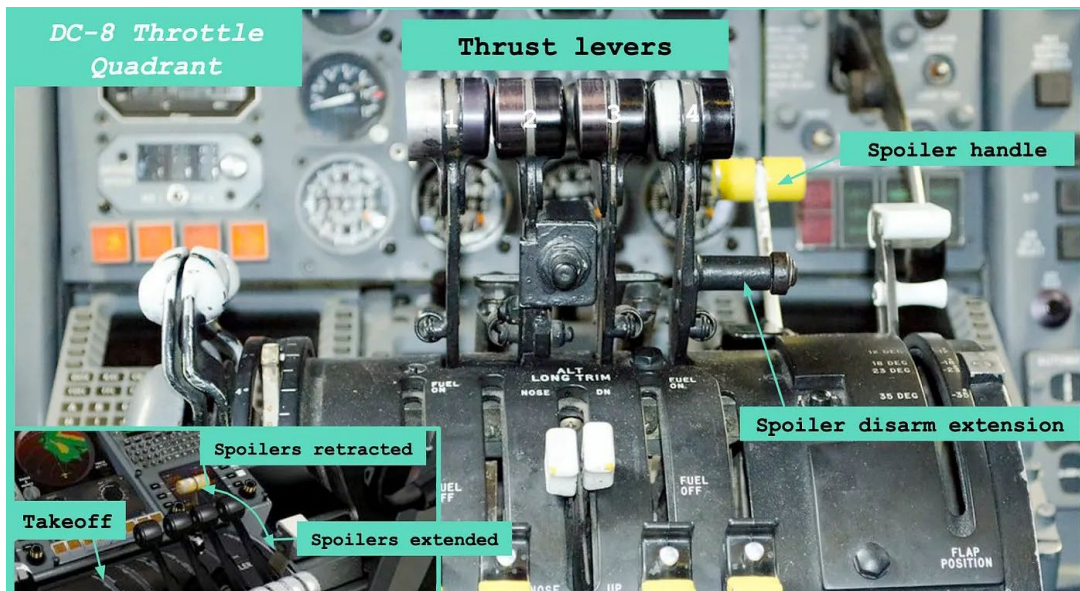
DC-8 Throttle Quadrant mit der Spoiler Disarm Extension, mit der der Kapitän beim Trainingsflug den Schubhebel zurückgerissen hatte. Admiral Cloudbery

Man hat auch untersucht, warum der Schubhebel überhaupt so zackig zurückgerissen wurde, obwohl dieses Triebwerk sowieso 14 Sekunden benötigte, um von Takeoff-Schub auf Idle runterzulaufen. Das hatte zwei Gründe: Zum einen musste es schnell gehen. Zwischen V1 und VR lagen nur drei Sekunden. Wenn man bei V1 einen Ausfall simulieren wollte, konnte man nicht trödeln. Zum anderen verhinderte das schnelle Zurückziehen des Thrust Levers, dass der andere Pilot aus den Augenwinkeln erkennen konnte, welches Triebwerk „ausfallen“ würde. Dem Triebwerk konnte man durch diese Bedienung jedenfalls nicht schaden.

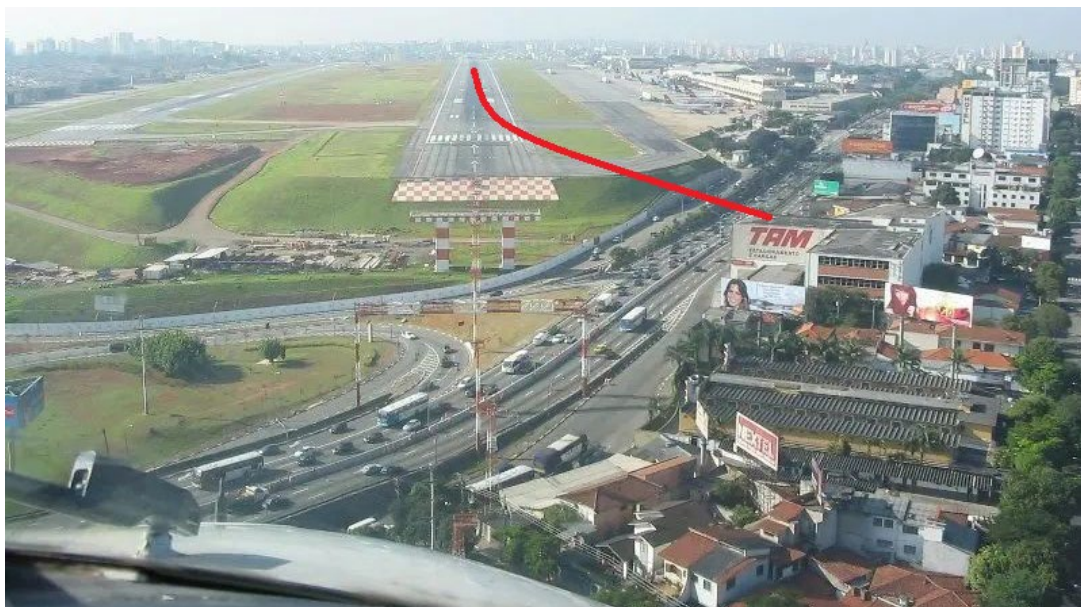
Blick aus einem Cockpit im Anflug auf die 17R Congonhas. Der TAM Airbus A320 landete aus der Gegenrichtung und schoss über das Bahnende hinaus in eine Tankstelle und das TAM Express Building. Unbekannter Fotograf, Track durch den Autor

Alleine ohne Speedbrake würde bei dieser Bahnbeschaffenheit die Landedistanz dreimal größer sein als vorhanden. Erst nach drei Sekunden wurde die fehlende Speedbrake bemerkt. Sechs Sekunden nach dem Aufsetzen standen beide Piloten mit voller Kraft in den Bremsen – ohne jede Wirkung. Auf dem Cockpit Voice Recorder hörte man die verzweifelten Callouts beider Piloten „Slow down, slow down!“, und gleich darauf, als die Maschine nicht mehr auf der Bahn zu halten war: „Go go go, turn turn turn turn!“

Mit 97 Knoten raste der Airbus über die Klippe neben dem Bahnende, flog über die Autos einer mehrspurigen Straße hinweg durch eine Shell-Tankstelle und dann in das TAM Express Building. Alles ging in Flammen auf. Die Insassen des Flugzeugs waren sofort tot, am Boden starben zwölf Personen. Die Feuerwehr brauchte über 24 Stunden, um den Brand zu löschen. Erst später bestätigte sich: Es waren 199 Menschen ums Leben gekommen.

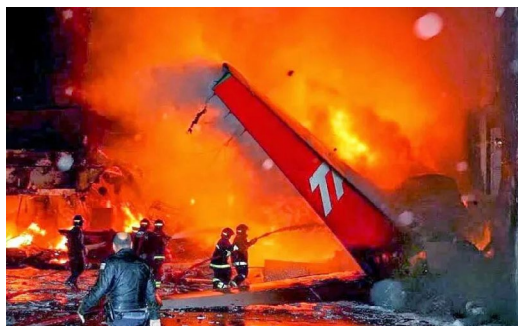
Flammenmeer in Sao Paulo, Brasilien 2007. Ein A320 der TAM war bei der Landung über das Bahnende hinweg gerast.

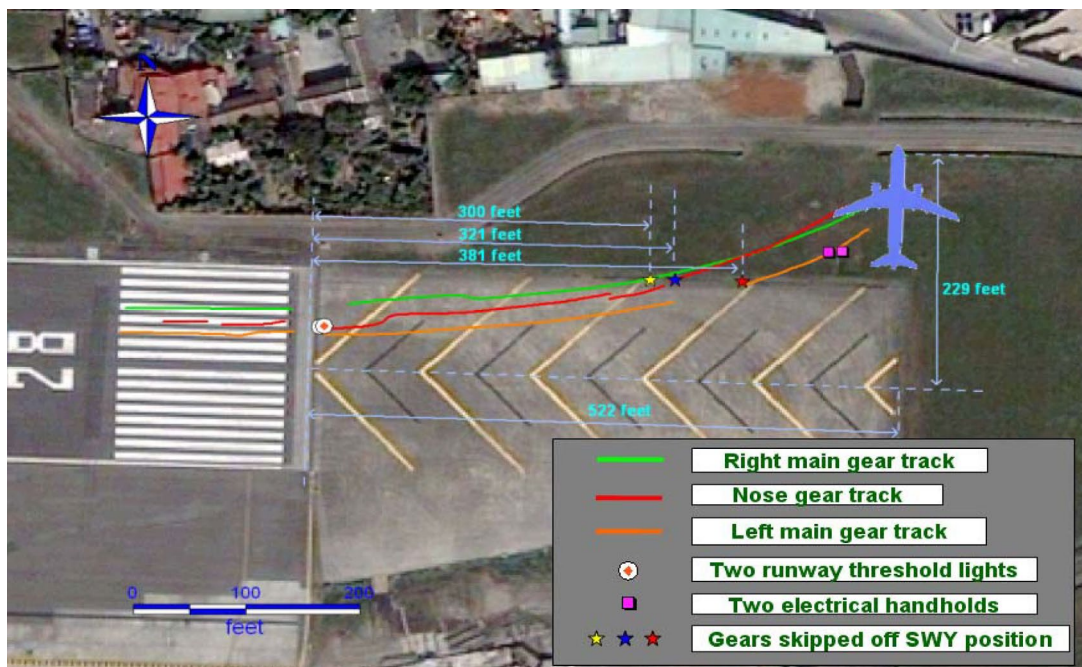
- Am 18. Oktober 2004 ereignete sich ein identischer Unfall mit einem deaktivierten Reverser am Taipei Sungshan Airport. Die Landung erfolgte im Taifun auf regennasser Bahn mit Windshear Warning. Der Pilot zog nur einen Thrust Lever zurück und zog den Reverser voll auf. Der andere Thrust Lever verblieb

in der Climb Raste, das Triebwerk lief hoch auf Climb Power. Nach Landung rief der Pilot dreimal „no brakes“. Die Speedbrake fuhr nicht aus. Das Flugzeug verließ das Bahnende, drehte sich quer und blieb schwer beschädigt in einem Graben liegen. Zum Glück wurde niemand verletzt. Diesmal wurde eine Änderung der Warnlogik empfohlen. Airbus antwortete wie folgt: „Airbus has developed a specific warning when one throttle is set to reverse while the other is above idle. This warning generates an ECAM warning ‚ENG x THR LEVER ABV IDLE‘, a continuous repetitive chime (CRC), and lights the red master warning light.“ Beim A320-Unfall in Sao Paulo hätte diese Warnung 2007 vielleicht den Unfall verhindern können, war aber nicht eingebaut.

A320 Unfall in Taipei 2004, der Airbus zu einer Änderung der MEL veranlasste. Leider hielt sich die TAM 3054 Crew 2007 nicht an das neue Verfahren – und fand den Tod ... Aviation Safety Council Taipei, Taiwan – Final Report

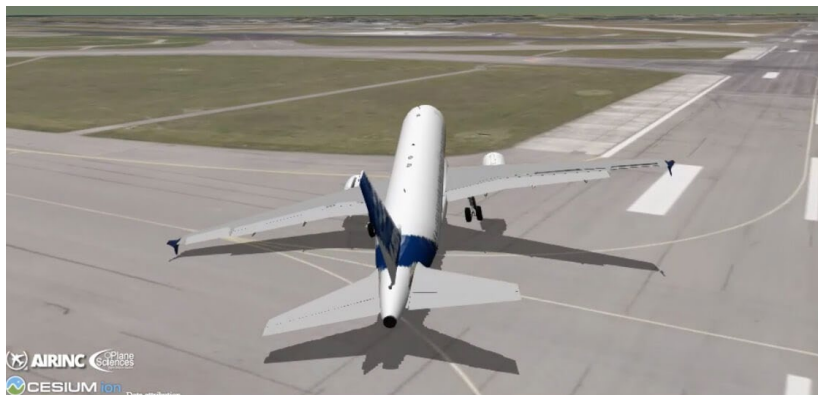
Nach dem Vorschieben auf TOGA ging zunächst die Fahrt nochmal um 13 Knoten zurück, und der Kapitän verlor beinahe die Kontrolle ... Go-Around in Kopenhagen nach Reverser-Aktivierung. Airbus: Safety First, 06/2023

So war das auch in Kopenhagen. Beinahe hätte der Kapitän noch über der Bahn die Kontrolle verloren. Augenzeugen vermuteten, dass eine Tragflächenspitze den Boden berührt hatte. Das hat sich nicht bestätigt, aber die Visualisierung von Airbus zeigte später eine dramatische Querlage am Rand der Runway.

Der Crew gelang es zwar, zunächst unbeschädigt abzuheben, aber das Flugzeug verlor weiter an Fahrt. Die geringste Groundspeed war 101 Knoten und die ersten Häuser hinter der Runway wurden in nur 300 Fuß überflogen. Im Climb-Out wurde dann das linke Triebwerk abgestellt und ein Emergency erklärt. Anschließend landete die Maschine Single-Engine mit einem Motor mit geöffneten Reverser-Doors.

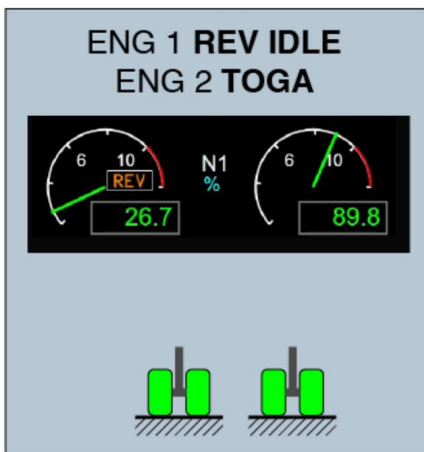
Triebwerksanzeige unmittelbar nach dem Vorschieben der Thrust Lever auf TOGA in Kopenhagen

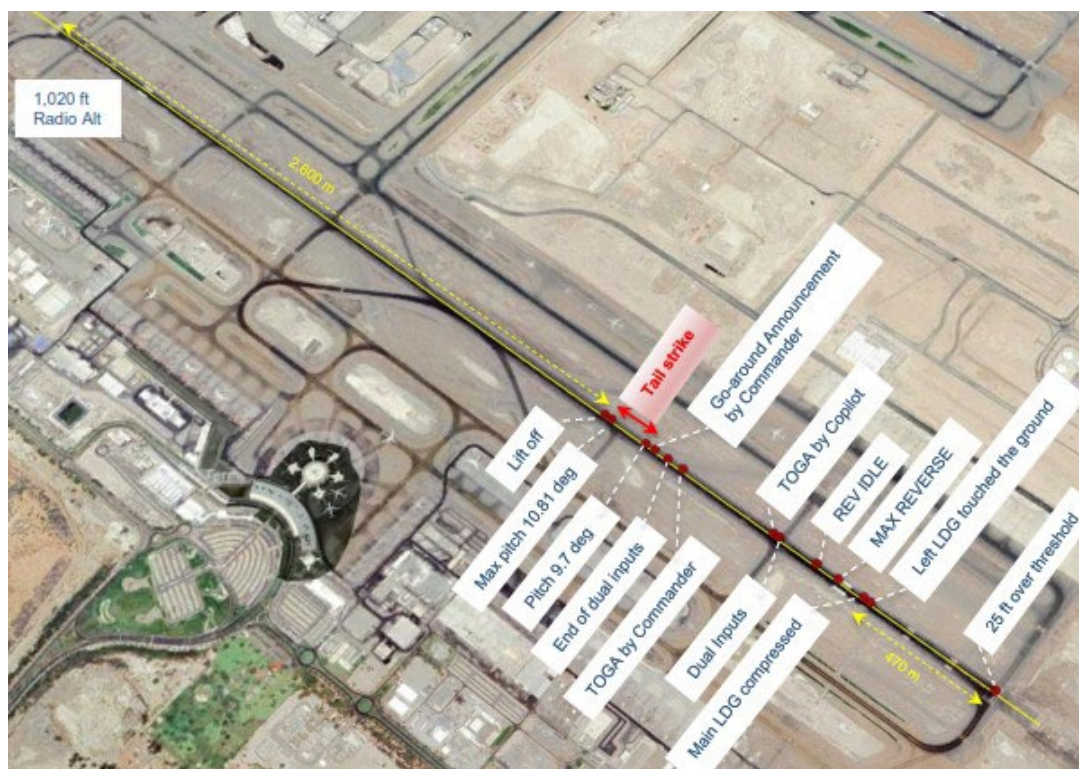
Abu Dhabi 2023: Konfusion auf der Runway: Max Reverse, TOGA Power, Idle Power, TOGA Power, Tail Strike ... Skybrary.aero
