Superjet – Anatomie eines Flugunfalls

er 5. Mai 2019 war ein schwarzer Tag für die russische Luftfahrt. Auf dem Flughafen Moskau-Sheremetyevo verunglückte ein moderner Sukhoi Superiet 100 der Aeroflot, 40 Passagiere und ein Crewmitglied kamen bei dem Unfall ums Leben. Das Flugzeug hatte nach einer extrem harten Landung Feuer gefangen. Was als ganz normaler Arbeitstag begonnen hatte, endete 28 Minuten nach der Startfreigabe in einer Katastrophe. Mit beispielhaftem Tempo hat sich die russische Untersuchungskommission an die Arbeit gemacht. Bereits am 14. Juni 2019 wurde ein 100-seitiger Zwischenbericht veröffentlicht, in dem alle bis dahin bekannten Fakten, Flugschreiberauswertungen und Voice-Recorder-Aufzeichnungen zusammengefasst sind. Der Bericht ermöglicht schon jetzt, für Piloten wichtige Abläufe zu erkennen, die bei Flugunfällen leider öfter eine Rolle spielten...

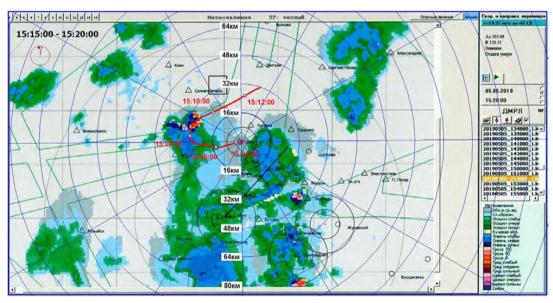
Während der Wartezeit auf der Runway war eine Gewitterzelle mit 40 bis 45 km/h rasch von Südwest nach Nordost Richtung Abflugroute gezogen. Sowohl die vorausfliegende Crew als auch die dem Superjet folgende

Vnukovo Bodenwetterradar-Bild für die Zeit von 15:15 bis 1520 UTC mit dem Flugweg des Superjets

Crew hatte jeweils eine "active thunderstorm area avoidance clearance" erbeten, mit anderen Worten eine Kursänderung um das Wetter herum. Die Superjet Crew hat nie nach einer solchen Freigabe gefragt.

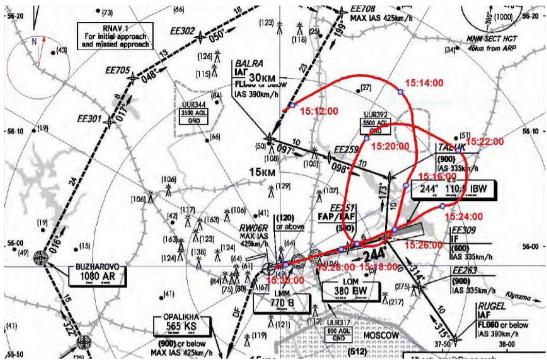
Radar Vectors und Flugweg des Superjets nach Wiederherstellung des Funkkontakts (15:12 UTC) bis zum Aufsetzen (15:30 UTC)
