# A380-Unfall über Singapore

Eine vermiedene Katastrophe dank Redundanz und optimaler Crew Action Teil 1

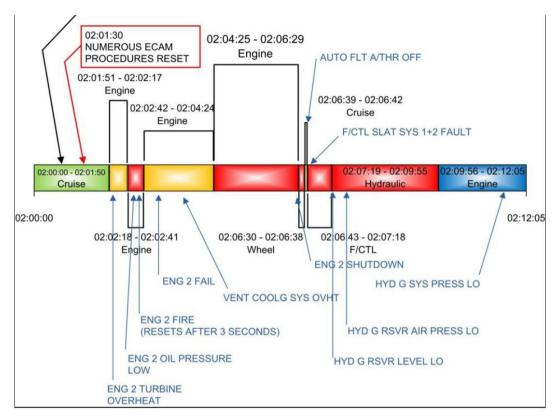
Timeline der angezeigten System Pages (auf dem Bildschirm unter dem Engine & Warning Display EWD): Die Seite wurde aufgerufen von: Rot – Warning, Gelb – Advisory, Grün – Flight Phase, Blau – Flight Crew. Zu dem ersten schwarzen Pfeil links gehören allein 36 ECAM-Warnungen innerhalb von 20 Sekunden. Der Abschlussbericht des ATSB ist voll mit solchen Timelines ...

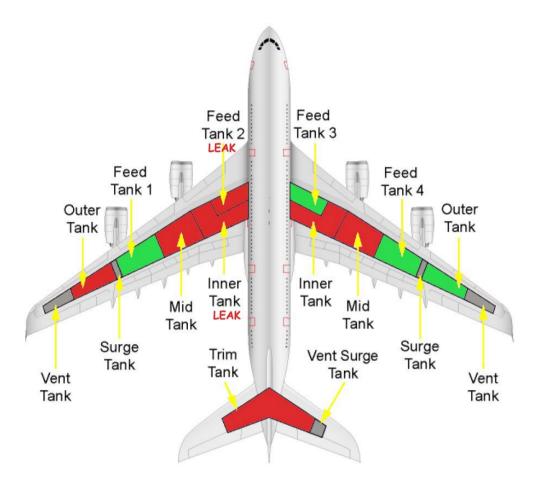
Für die Crew von QF32 war nur noch der Sprit in den grün markierten Tanks verfügbar. Der Treibstoff in Feed Tank 2 konnte mangels Triebwerk #2 auch nicht benutzt werden.

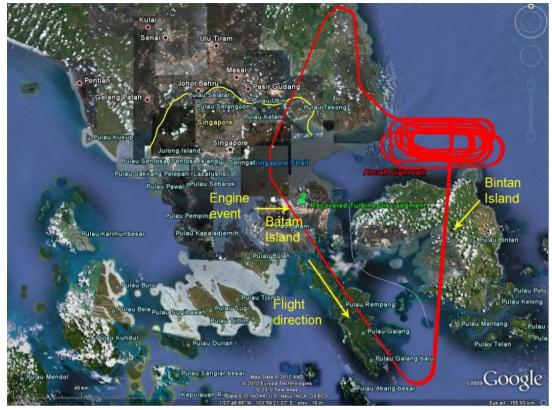
Der Flugweg der QF32. Alles sieht sehr ordentlich aus. Vom Stress im Cockpit kann man an dem Track nichts erkennen.
