BOEING 737-400 CRASH IN VILNIUS

# Ein intaktes Flugzeug wird zum Absturz gebracht

## Boeing 737-400 Absturz in Vilnius

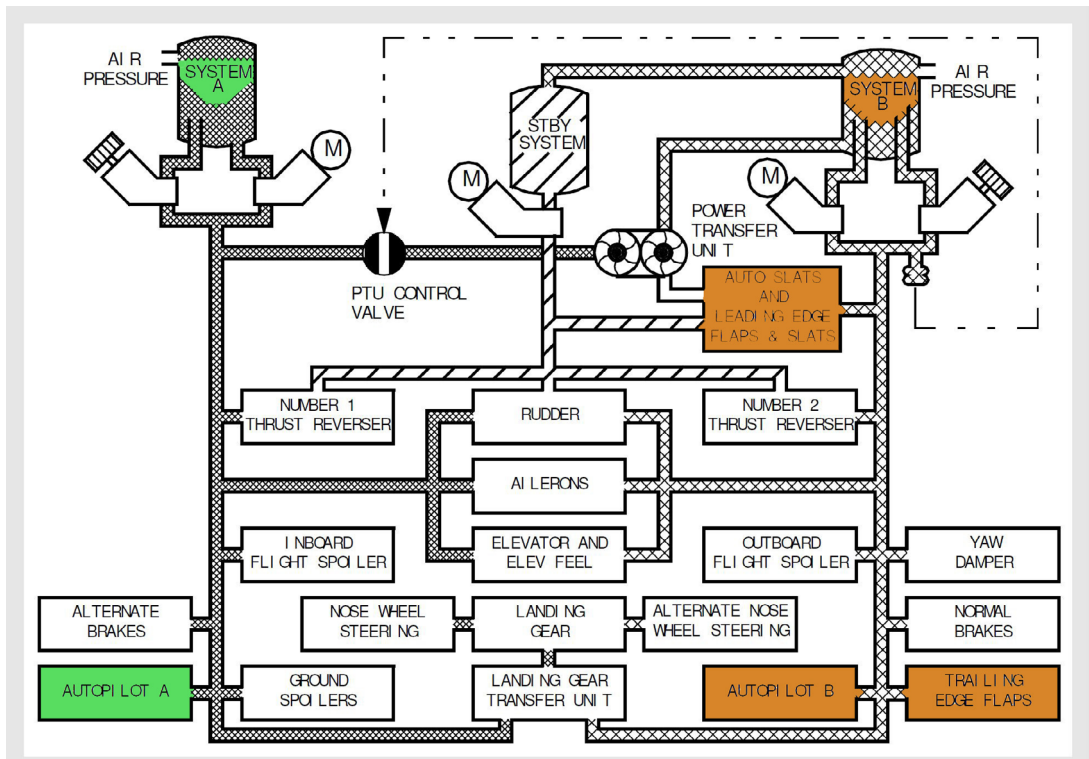
**Hydraulic Power Distribution Boeing 737-400. Für diesen Unfall relevant: System B versorgt Landeklappen, Vorflügel und den Autopilot B; System A versorgt den Autopilot A. Boeing 737-400 Operations Manual, Farbe durch den Autor**

Die Konzentration auf die Flaps im Zwischenbericht kam wohl daher, dass die Hydraulikpumpen des Systems B im Cockpit ausgeschaltet vorgefunden worden waren. Mit dem System B werden unter anderem die Landeklappen ausgefahren. Der Alternate Flap OFF/ARM Switch wurde unbenutzt noch mit Sicherungsdraht plombiert vorgefunden. Dieser Switch müsste betätigt werden, um die Klappen bei Ausfall des Sys-

tems B elektrisch ausfahren zu können. Die Druckanzeigen für die Systeme A und B zeigten für das System A noch 3000 psi (normaler Druck) an und für das System B 0 psi. Die Zeiger der Quantity-Anzeigen für die Hydrauliksysteme waren durch den Crash frei beweglich. Im Labor konnte aber in der Anzeige des System B eine Schlagmarke nahe der Voll-Position festgestellt werden.

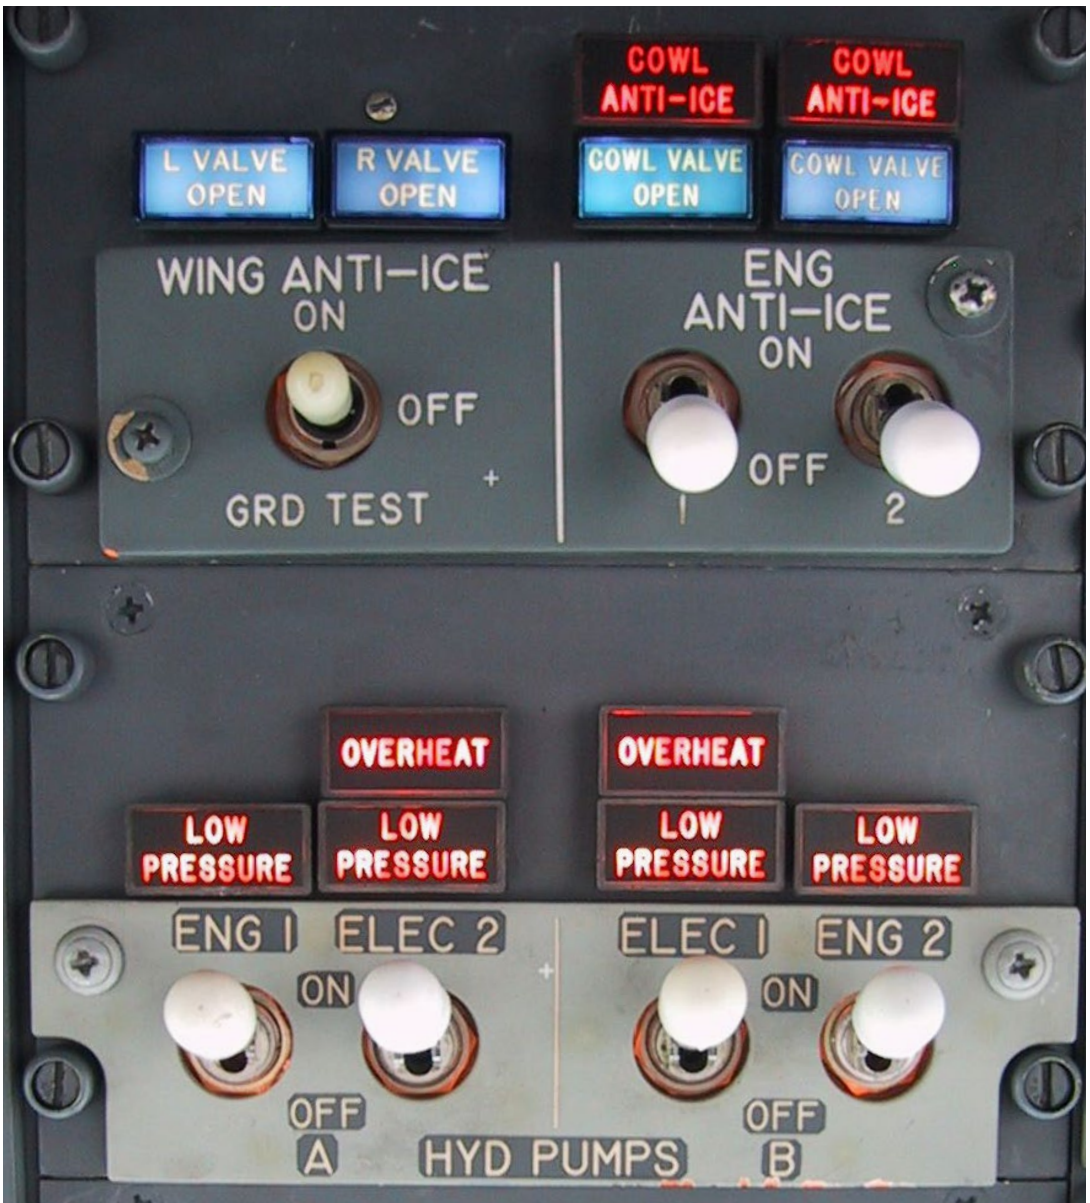
Bei der Boeing 737 liegen die Schalter für das Engine Anti-Ice und die Hydraulik-B-Pumpen genau übereinander und sind absolut identisch. Das lädt natürlich zur Verwechslung ein. Bei Anwendung der SOP, der Standard Operation Procedures, besteht diese Gefahr allerdings nicht. Denn zum Einschalten des Engine Anti-Ice genügt es nicht, die Schalter blind umzulegen. Man muss zwingend beim Einschalten die blauen COWL VALVE OPEN Lights beobachten. Mit Schalter in OFF sind diese Lichter aus. Mit Schalter in ON gehen diese kurz in „bright blue“, also werden ganz hell. Das bedeutet „valve not in commanded position“. Sowie das Ventil geöffnet ist, wird die Anzeige „dim blue“, also dunkler. Erst dann ist das Engine Anti-Ice eingeschaltet.

Es ist also klar ersichtlich, dass der Kapitän beim vermeintlichen Einschalten des Engine Anti-Ice blind nach den Switches gegriffen hat und entgegen der SOP die blauen COWL VALVE OPEN überhaupt nicht angesehen hat. Außerdem hat er einen weiteren Fehler gemacht: Bei Swiftair werden die Engine Anti-Ice Switches nach UNTEN in ON

Die Lage der Engine Anti-Ice und der Hydraulik B Pumpen Switches im 737 Overhead Panel zur Illustration der COWL VALVE OPEN lights. Foto des Autors mit Light Test in einer Lufthansa Boeing 737. Bei Lufthansa wurden alle 737 Switches nach oben in ON gelegt, bei anderen Airlines genau andersherum. Auch bei Swiftair war die ON Position der Schalter unten.

geschaltet, er hat aber stattdessen die Hydraulic B Pumpen Switches erwischt und diese nach OBEN in OFF gelegt.

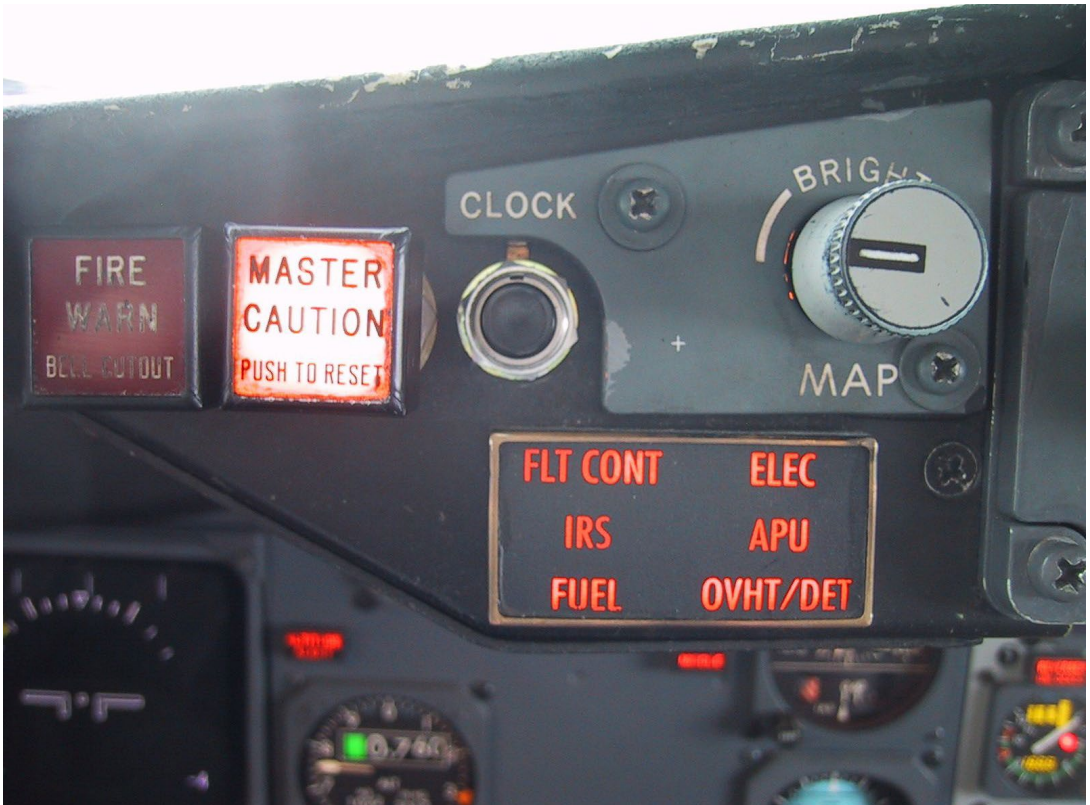
Master Caution Light und „Sixpack“ auf der Kapitänsseite einer Boeing 737

Beim Aufleuchten des Master Caution Lights ist wie folgt zu verfahren: Der Pilot, der als Erster eine „abnormal condition“ erkennt, muss den anderen darüber informieren. Bei dem Unfallflug in Vilnius leuchteten nach der Systembeschreibung nach dem Ausschalten der Hydraulic-B-Pumpen neben den Master Caution Lights beim Kapitän das FLT CONT Licht und beim Copiloten das HYD Licht. Der nächste Schritt wäre gewesen: „The affected system shall be rechecked for a normal setup and CBs being ‚IN‘.“

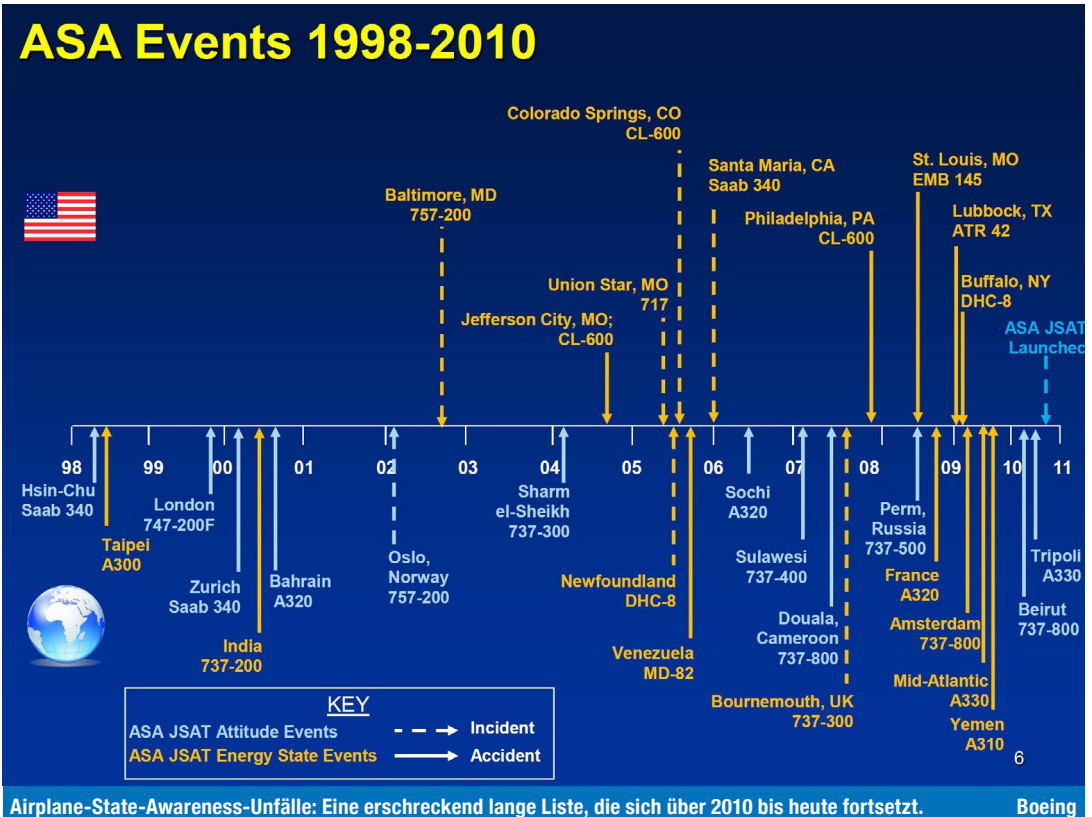
- **ASA Attitude Events.** Bei diesen Ereignissen erkannte die Crew nicht die aktuelle Fluglage und verlor so die Kontrolle.
- **ASA Energy State Events.** Das sind Unfälle, bei denen die Crew komplett den Überblick über den „Energy State“ des Flugzeugs verloren hat. Darunter fällt auch der Vilnius-Unfall (Speed zu gering für die aktuelle Konfiguration), der Asiana 777 Crash in San Francisco (Power zu gering im Endanflug) sowie der Turkish Airlines Crash in Amsterdam (ebenfalls Power zu gering im Endanflug).

Airplane-State-Awareness-Unfälle: Eine erschreckend lange Liste, die sich über 2010 bis heute fortsetzt.
