Air India 171 Crash – mehr Fragen als Antworten

Am 12. Juni 2025 verlor eine Air India Boeing 787 kurz nach dem Start in Ahmedabad, Indien, an Höhe und stürzte in die Campus-Gebäude des B. J. Medical College. Bis heute herrscht keine Klarheit darüber, was wirklich passiert ist. Auch der erste Zwischenbericht des indischen Aircraft Accident Investigation Bureau wirft mehr Fragen auf, als er beantwortet ...

Der unglückliche Zwischenbericht des AAIB¹

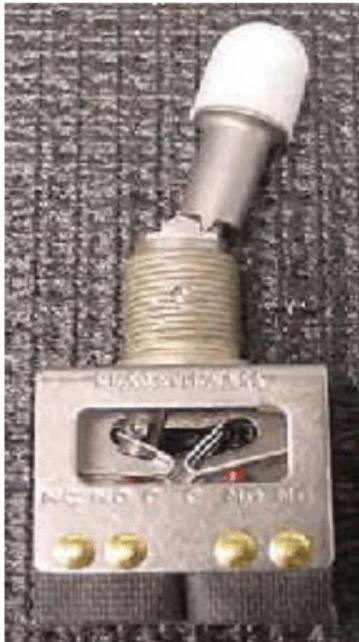
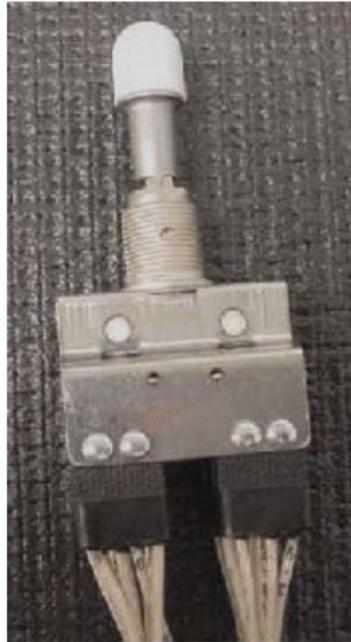
Verschiedene Typen von Honeywell Flight Deck Toggle Switches, wie sie auch in der 787 verbaut sind. Links ein Switch, der einen ähnlichen Locking-Mechanismus hat wie die Engine Control Switches, rechts ein Beispiel, wie viele Anschlusskabel an einem solchen Switch hängen können.

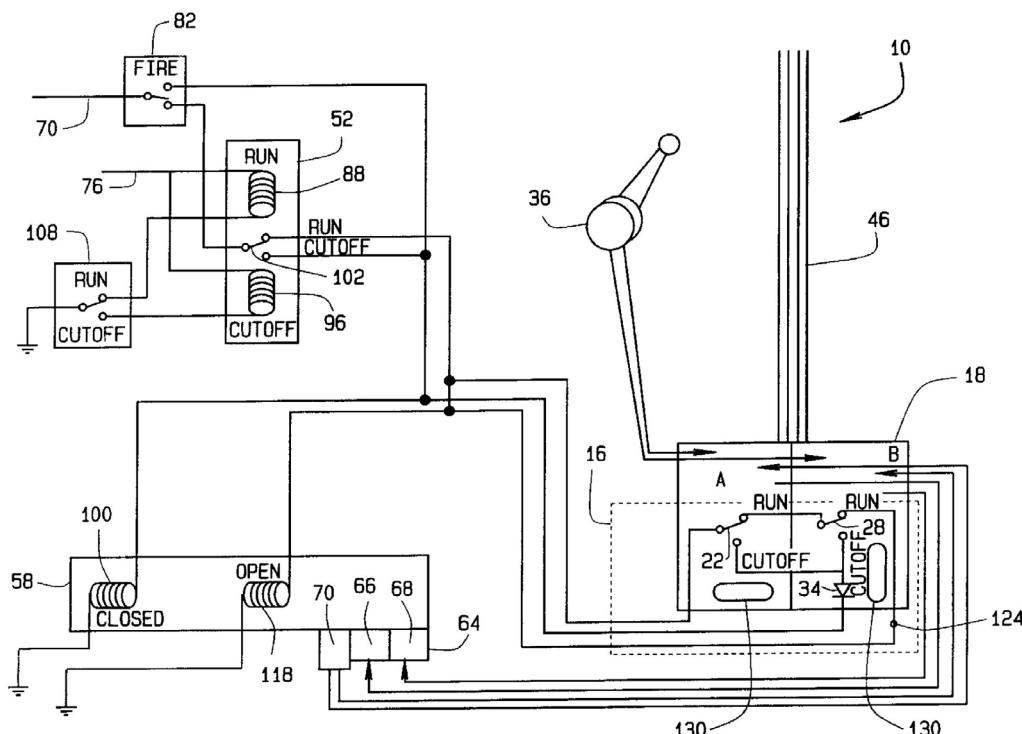
US Patent No. US 6,704,630 B2

Ein Schaubild aus dem U.S. Patent für das TCMA zeigt, dass es außer den Piloten noch andere gibt, die ein Triebwerk abstellen können ...

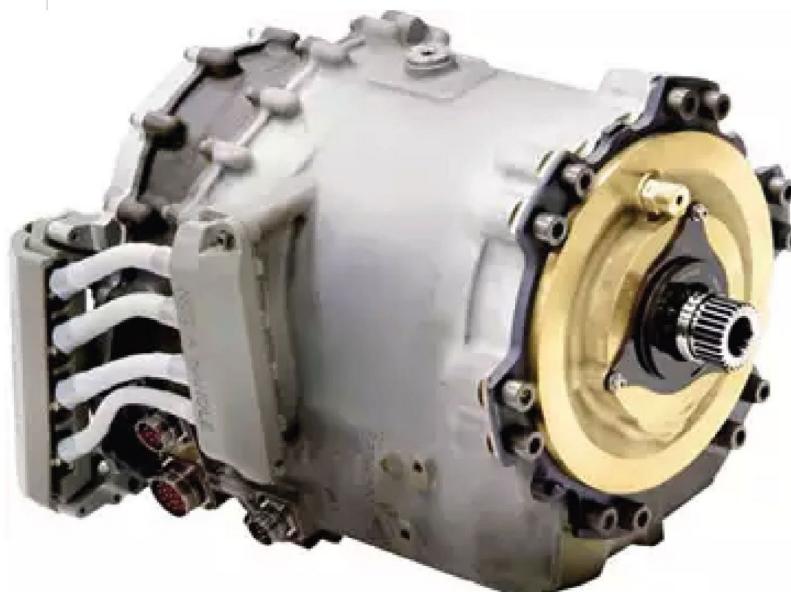
Ein 250 kVA Variable Frequency Starter Generator (VFSG) für die Boeing 787

Leider ist die Redundanz auch beim elektrischen System der Boeing 787 durch einen Software-Bug geschädigt. Dieser Bug ist in allen 787 immer noch eingebaut. Und obwohl er zum kompletten, gleichzeitigen Ausfall aller Generatoren führen kann, wurde der Fehler zunächst nicht durch ein Update behoben. Stattdessen haben sich Hersteller und Zulassungsbehörden auf ein Work-Around geeinigt, ein Maintenance Procedure, das es ermöglichen soll, mit dem Fehler weiter zu fliegen.
