# Engine Fire über Denver

DIE CREW MACHT OFT DEN UNTERSCHIED, OB ES GUT AUSGEHT

## Engine Fire!

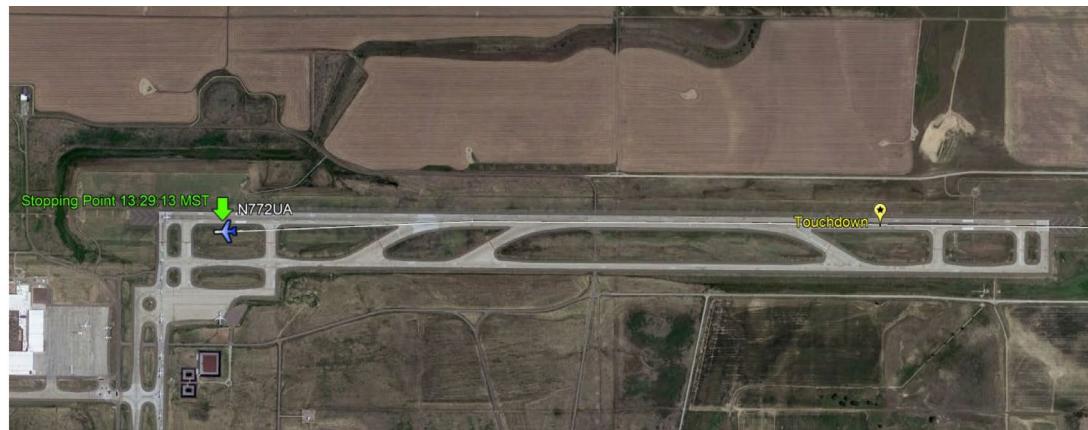
21 Minuten nach dem Fan-Blade-out-Event kam die Boeing 777 nahe dem Ende der Bahn zum Stillstand. Wie man im Simulator öfter sehen kann, wird eine Overweight-Landung eher lang, denn ein hartes Aufsetzen kann man sich nicht erlauben. Hier setzte die Maschine nahe dem Ende der Touchdown Zone auf. Eine 1.200 Meter längere Landebahn hätte es gegeben, diese wurde von der Crew aber nicht genutzt.

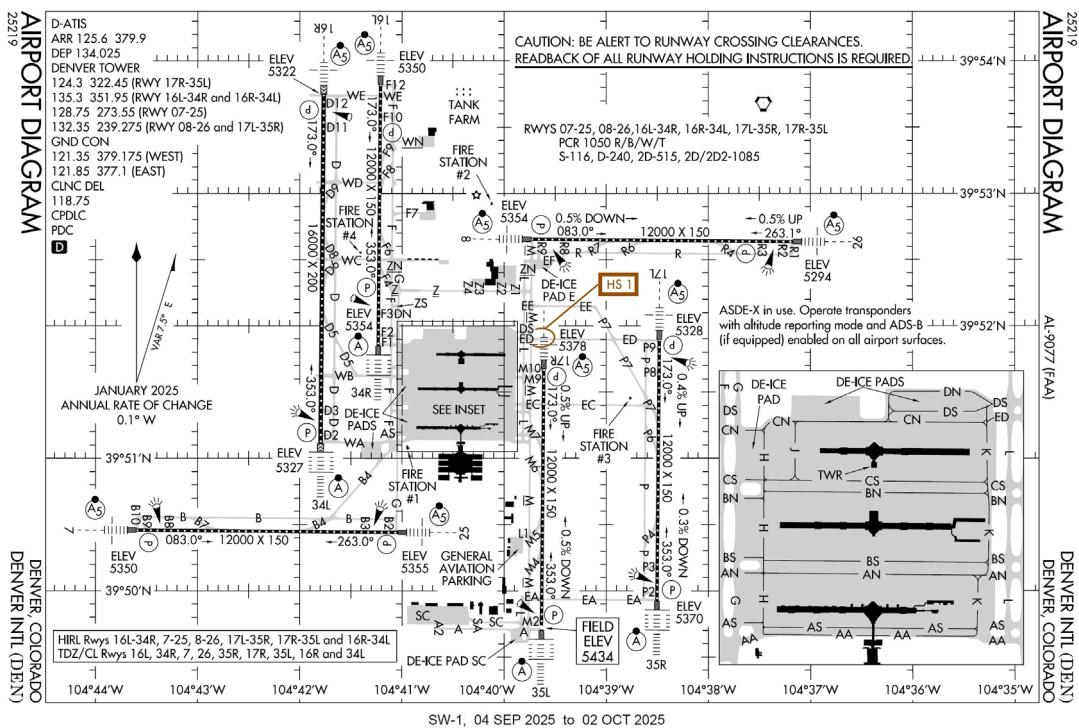
Denver Airport Diagram. Die mit 4.877 Metern längste Runway wurde von der United Crew nicht genutzt.

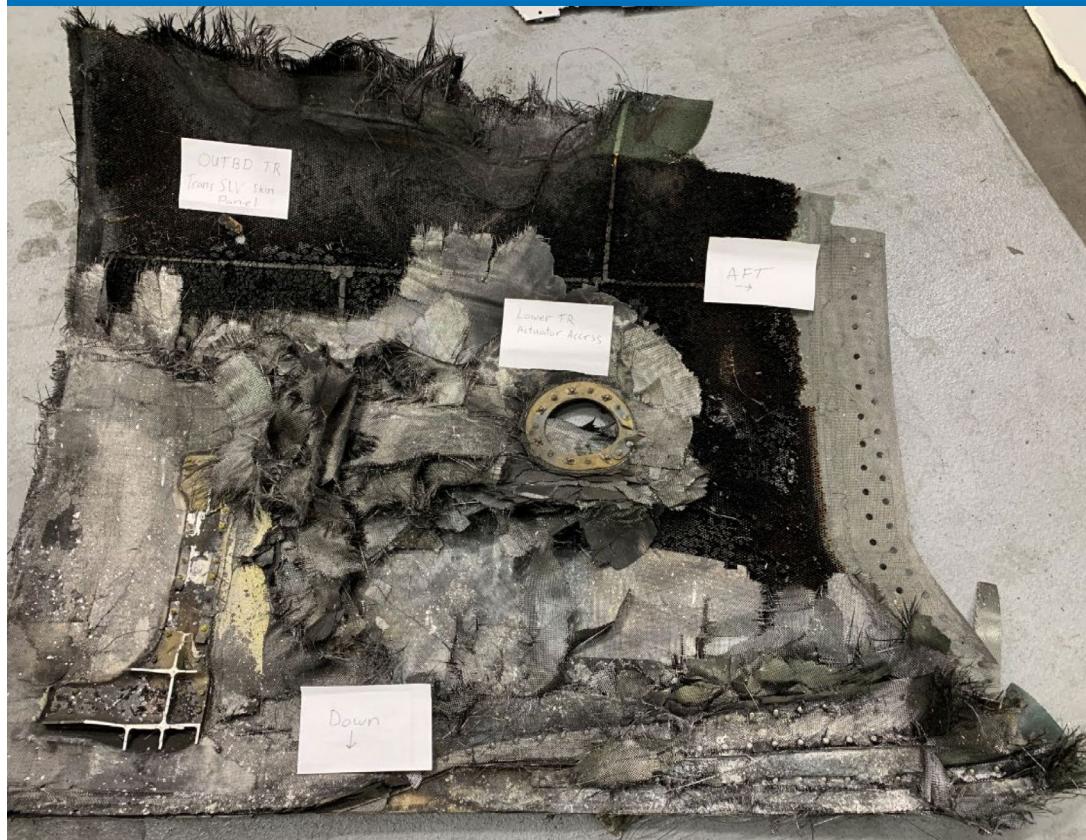
Unten: Ein verbranntes Thrust Reverser Panel. Eines der vielen Triebwerksteile, die über viele Meilen verstreut unter dem Flugweg der Boeing 777 gefunden wurden.

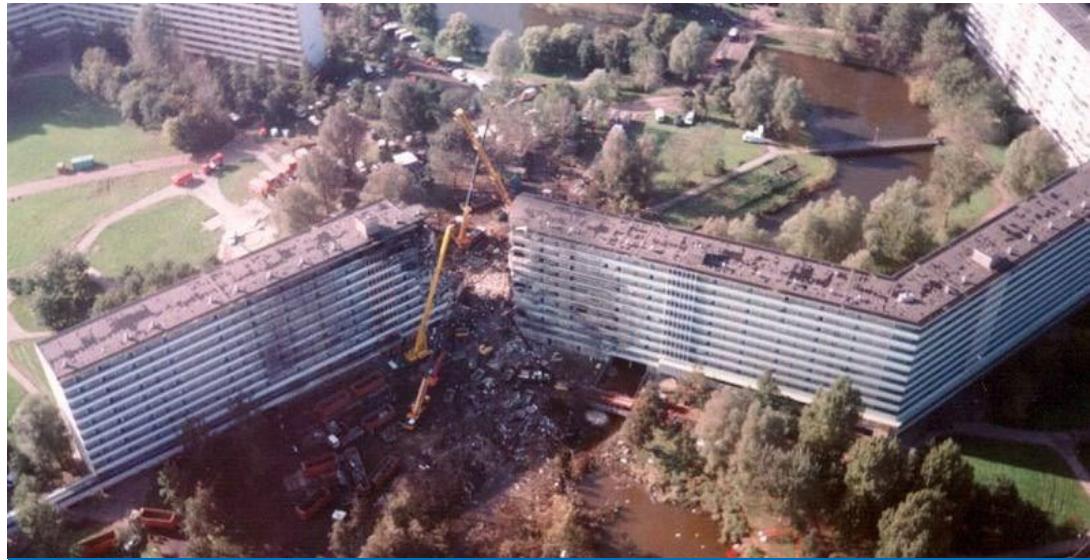
Absturzstelle der EI AI 747 in Amsterdam 1992

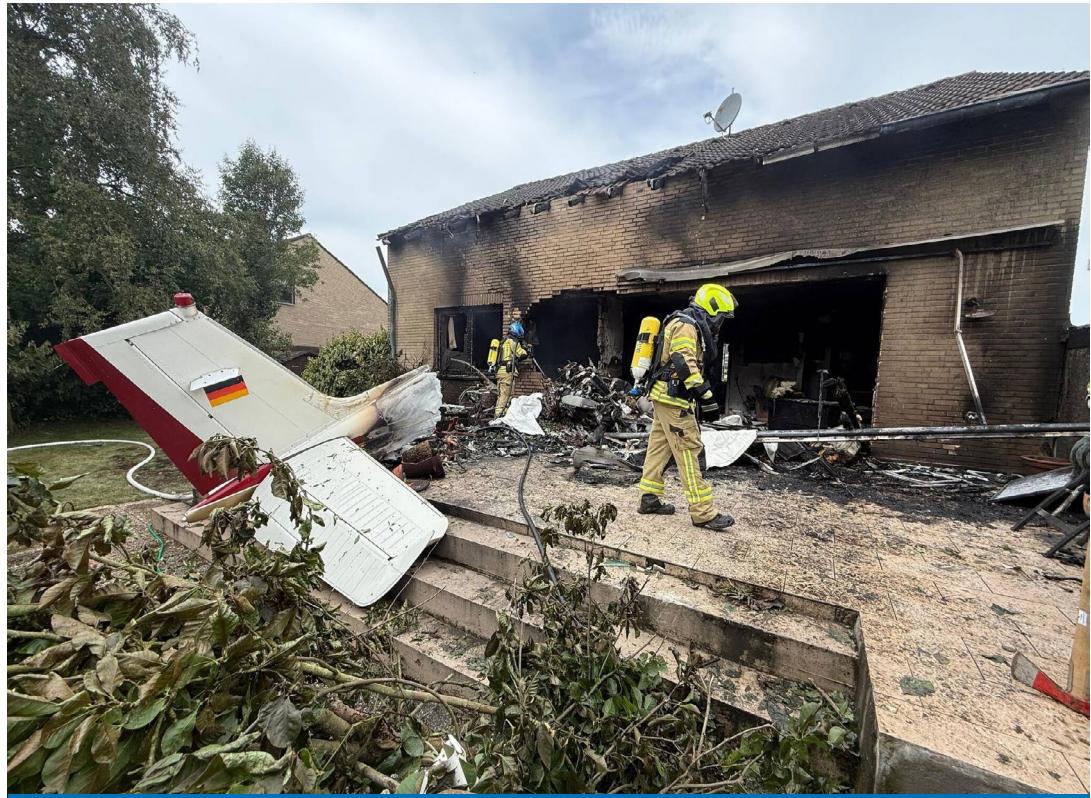
Eine Beechcraft B36TC Bonanza kollidierte im Anflug auf Mönchengladbach mit einem Wohnhaus in Kleinenbroich. Rings herum wären freie Äcker für eine Außenlandung gewesen.

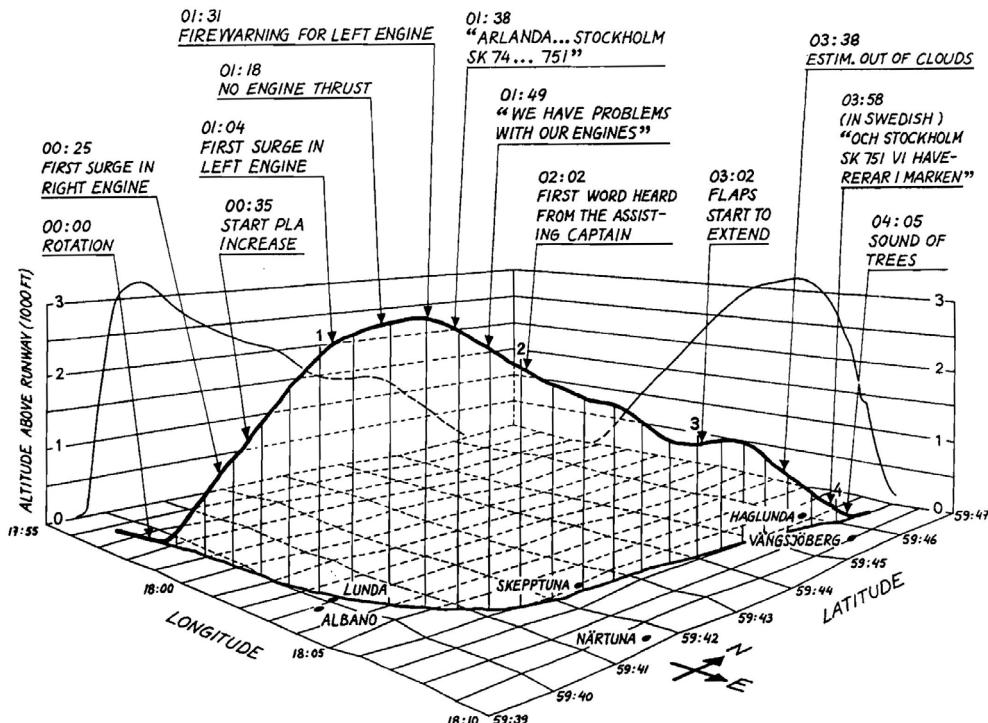
## Flight path

Der kurze Flugweg der SAS MD-81 vom Start bis zur Außenlandung

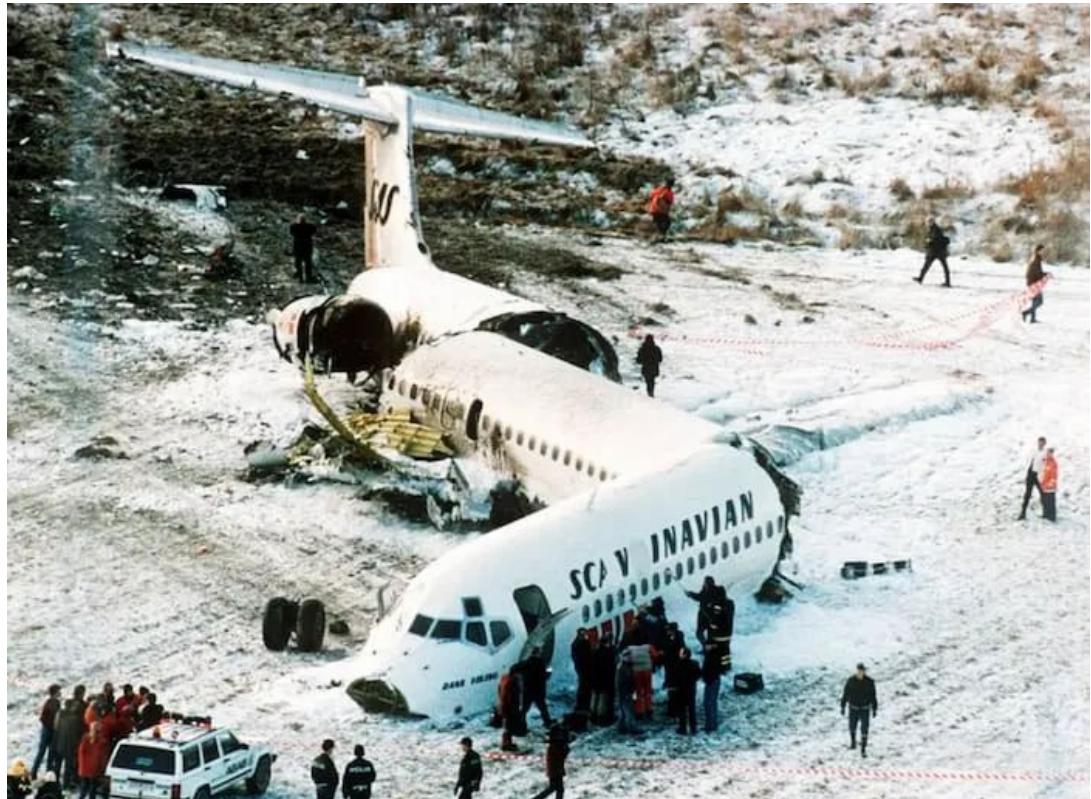
Das Wrack der SAS MD-81 nach der Außenlandung bei Stockholm. Die Unfalluntersuchung hat noch nicht begonnen, da sind schon Leute dabei, den Schriftzug „Scandinavian“ zu übermalen ...
